Ortaçağ ve Sonrası Muş İli Yüzey Araştırması -2010- Varto¹

A Survey on Medieval and Later Periods of Varto, Muş (2010)

Bülent Nuri KILAVUZ²

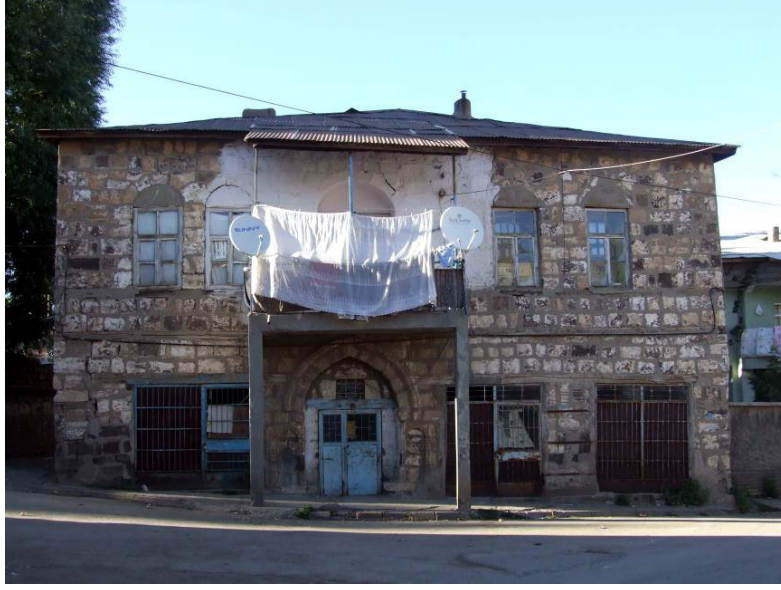
Foto 1: Tahsin Saraç Evi Güney Cephe

Muş Merkez ilçe Minare mahallesinde, Muş Ulu Cami'nin doğusunda bulunmaktadır. İki katlı olan evin güneye bakan ön cephesi düzgün keme taş malzemeli iken diğer cepheler alt katta moloz taş, üst katta kerpiç malzemelidir. Giriş güney cephenin ekseninde yer alır. Giriş kapısı sivri kemerli bir niş içinde düz atkı taşlıdır. Kapının iki yanında yuvarlak kemer formlu ve kaval silmeyle düzenlenmiş birer yüzeysel niş vardır. Kemer üzengisinde sütun başlığı biçiminde konsollar bulunur. Alt katta, günümüzde güney cephedeki sokağa açılan iki dükkan, bunların kuzeyinde de iki oda yer almaktadır (Foto. 1). Ortada güney-kuzey doğrultusundaki sofa ile odalara ve üst kata çıkış merdivenine geçilir. Merdiven sofanın doğusunda yer alır. Üst kat, ortada sofa ile onun iki yanındaki dört odadan oluşmaktadır. Üst kat günümüzde kuzeydeki bir duvarla ayrılarak iki oda daha ilave edilmiştir. Güney cephedeki üst kat pencereleri düz atkı taşlı ve yuvarlak kemer alınlıklıysa da yan cephelerde sivri kemer alınlıklı oldukları anlaşılmaktadır. Alt katta depo olarak kullanılan kuzeybatıdaki odadan

pencerelerin aslında içerden mazgal formlu oldukları anlaşılmaktadır. Üst kattaki pencerelerin özgünlükleri bozulmuştur. Dış cephede sıvaların dökülen kısımlarından, alt katın moloz taş, üst katın kerpiç, pencere kemerlerinin de tuğla malzemeyle yapıldığı belirlenmiştir. Duvarlar içeriden kerpiçle sıvalıdır. Beden duvarlarında ahşap hatıllara da yer verilmiştir. Kat merdivenleri ve katlar arasındaki döşeme ahşap malzemelidir.

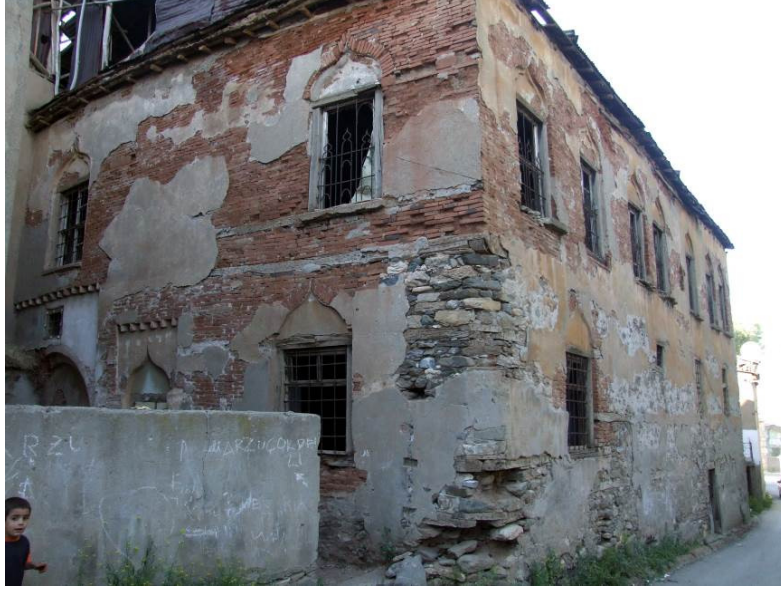
Foto 2: Balkayalar Evi Güneydoğu Genel Görünüş

Muş merkez minare mahallesi, Fabrika Caddesi'nde, Muş Ulu Camii'nin yaklaşık 200 m. güneyinde bulunmaktadır. Kuzey-güney doğrultusunda uzanan ev iki katlı, 17.0x8.70 m. ölçülerinde dikdörtgen planlıdır. Birinci kat kaba yonu taş, ikinci kat da tuğla malzemeyle inşa edilmiştir. Arkada kalan batı cephe ise kot seviyesinden biraz daha yüksek ve ikinci kat kerpiç malzemelidir. Yapı dışarıdan beşik çatıyla örtülüdür. Ana caddeye bakan doğu cephedeki pencereler Muş evlerinin karakteristiğini yansıtacak biçimde kaş kemerli alınlıklara sahiptir. Eve güney cephedeki kapıyla girilmektedir. Güney cephede alt katın batısında ana kapı, ortada salona açılan tali kapı ve doğuda bir pencere bulunmaktadır. Üst katta ise iki pencere bulunmaktadır. Pencereler form bakımından doğu cepheye benzemekle birlikte daha sadedirler. Bu cephede tuğla malzeme birinci katta da olmakla birlikte daha fazla kullanılmıştır (Foto. 2).

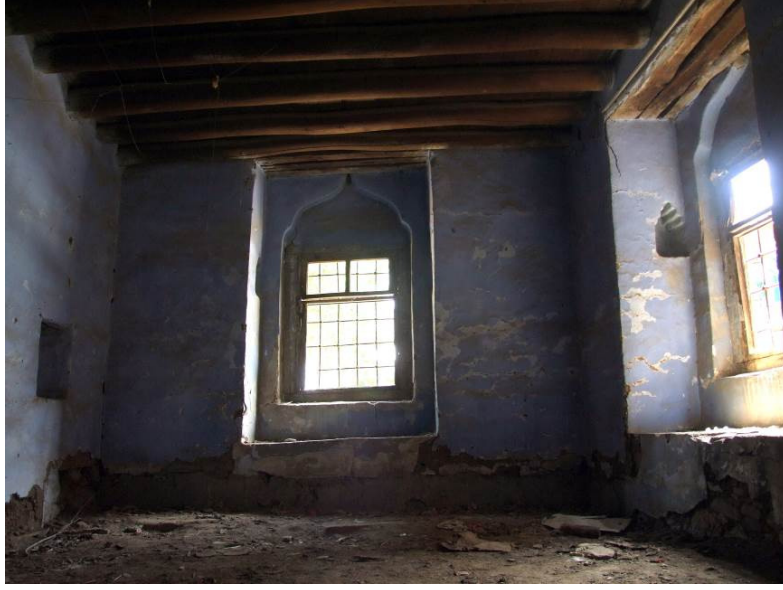
Foto 3: Balkayalar Evi Salon

Evin duvarları içerden kerpiç malzemelidir. Sofanın doğusundaki salonun güney ve doğu duvarındaki pencereler büyük bir dikdörtgen niş içine yerleştirilmiştir. Dikdörtgen formlu olan pencereler içerden de dışarıda olduğu gibi kaş kemer alınlıklıdır. Pencere nişlerinin yanlarında birer küçük niş bulunur. Bu küçük nişler 7 dilimli kemerlidir (Foto 3). Odanın kuzeyindeki bir kapıyla kuzeydeki odaya geçilir. Oda ahşap kirişler üzerine hatıllarla örtülüdür. Kuzeydeki iki oda sade olup günümüzde molozlarla doludur.

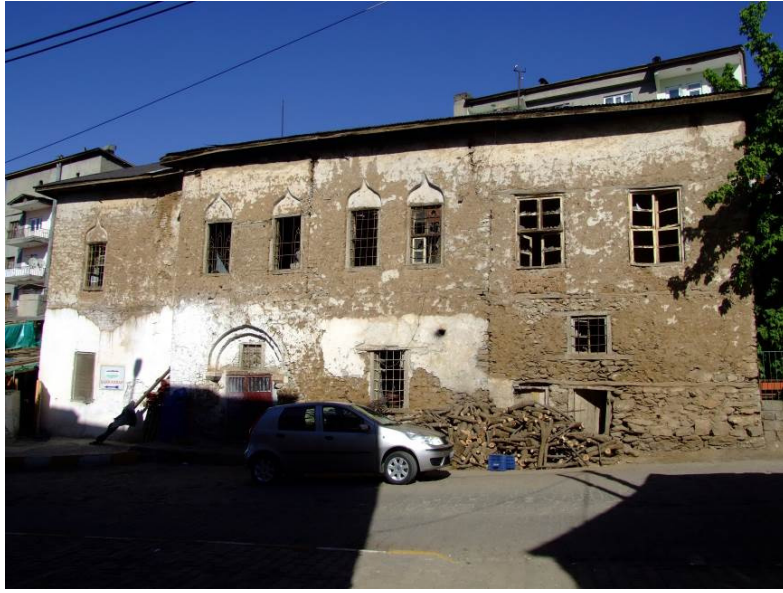
Foto 4: Hakim Erden Evi Batı Cephe

Muş merkez, Minare mahallesi, Belediye Caddesi, Şark Kebap Salonu bitişiğinde yer alır. Yapı gerçekte 1460x1460 m. ölçülerinde olmakla birlikte inşasından sonra güney cephesine ek bölüm yapılmıştır. Doğu ve batı cephelerin kuzeyinden duvar kırılarak daraltılmıştır. Evin kuzeydeki ana giriş olmak üzere doğu ve batı cephelerinde de birer girişi vardır. Ev iki katlıdır. Dışarıdan tamamen kerpiç malzemeyle inşa edilmiştir. Subasmanı seviyesinde köşelerde düzgün kesme, duvarlarda kaba yonu taş malzeme kullanılmıştır. Kapı kemerleri tuğla malzemeyle yapılmıştır.

Cephelerdeki iki katlı pencerelerden kuzeydekiler her iki katta da kaş kemer alınlıklı iken diğer katlarda sadece ikinci kat pencerelerinin alınlıkları kaş kemerlidir. Batı cephedeki kapı başlık formlu konsollara oturan iki kademeli yuvarlak kemerle çevrelenmiştir. Kemer içinde kapı alınlığında kare bir pencere vardır. Kuzey kapı da aynı düzendedir. Farklı olarak kemer gözündeki yan yana iki kare pencere vardır. Demir malzemesinden sonradan yapıldığı anlaşılmaktadır. Kapının yanlarında alçak birer sekiye yer verilmiştir (Foto 4).

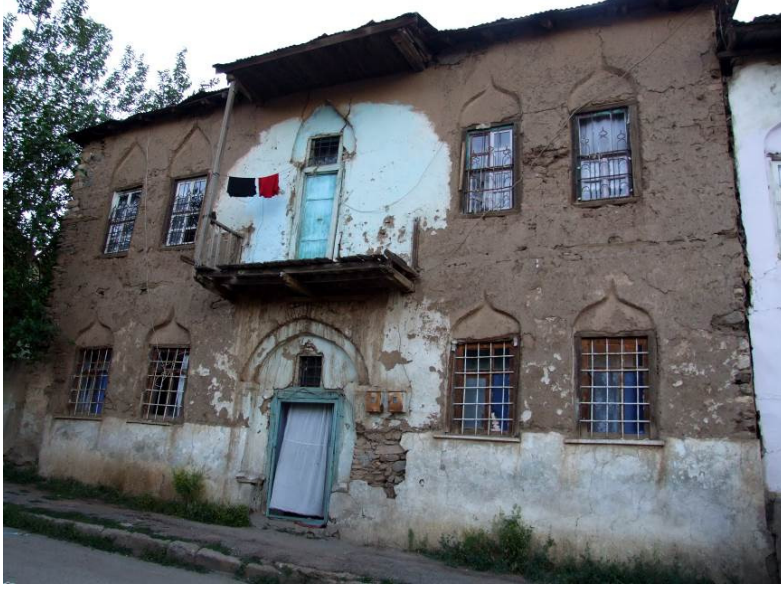
Foto 5: Rıza Çete Evi Doğu Cephe

Doğu cephe evin ana cephesidir. Giriş kapısı buradaki sokağa açılmaktadır. Kapı iki kademeli sivri kuşatma kemerlidir. Kemerler yanlardaki başlık formlu konsollara oturmuştur. Kapının yanlarında sekiler bulunmaktadır. Kemer gözündeki kare formlu bir pencere yer alır. Bu cephedeki her iki katın pencereleri kaş kemer alınlıklıdır. Cephenin ortasındaki giriş kapısının üstünde ikinci katta ahşap cumba (balkon) vardır (Foto 5). Kuzey cephe başka bir evle bitişerek kapatılmıştır. Batı cephenin ekseninde, doğu cephedeki kapının hizasında ikinci katlı kapı bulunmaktadır. Bu kapıdan evin avlusuna ve bitişikteki tandırlığa (kilere) geçiş sağlanmıştır. Günümüzde bu kapı ikinci katın kapısı olarak kullanılmaktadır. Alt kat moloz taş, üst kat da kerpiç malzemeyle, güney cephe tamamen moloz taş malzemeyle inşa edilmiştir.

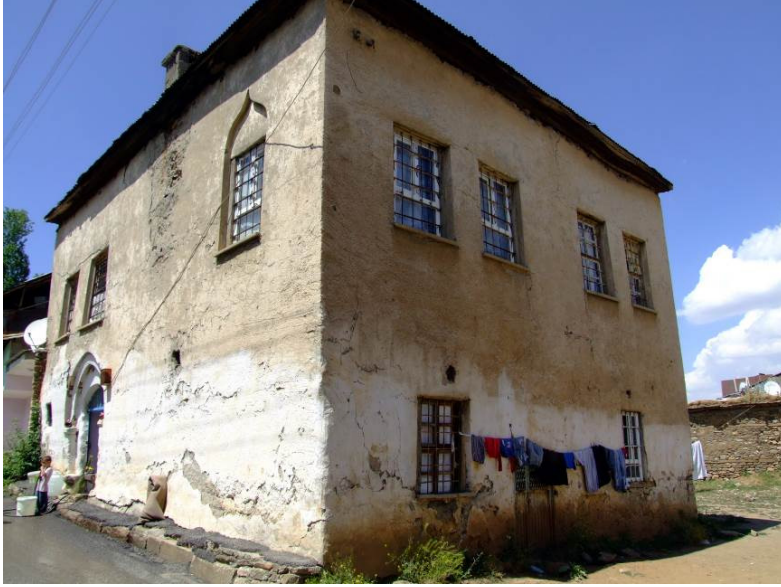
Foto 6: İsmail-Cengiz Rençber Evi Güney Cephe

Batı cephe başka bir evle bitişiktir. Güney ve doğu cephedeki pencereler dışarıdan büyük ölçüde özelliklerini kaybetmiştir. Sadece güney cephede ikinci kattaki pencere kaş kemerli alınlığa sahiptir. Kuzey cephedeki pencereler özgünlüğünü korumakta ve kaş kemerli alınlıklara sahiptir. Kuzey cephede sofanın hizasında, mimari özelliklerinden özgün olduğu anlaşılan taşınılı bölüm vardır. Alt katta daha az pencereye yer verilmiştir. Alt katta moloz taş malzeme, üst katta kerpiç malzeme, kapı kemerinde tuğla malzeme kullanılmıştır (Foto 6).

Güney cephedeki giriş kapısı, iki kademeli sivri kemerlidir. Kemerler başlık formlu konsollara oturur. Düz atkı taşlı kapı açıklığı müdahalelerle sonradan yuvarlak kemer biçimi kazanmıştır.

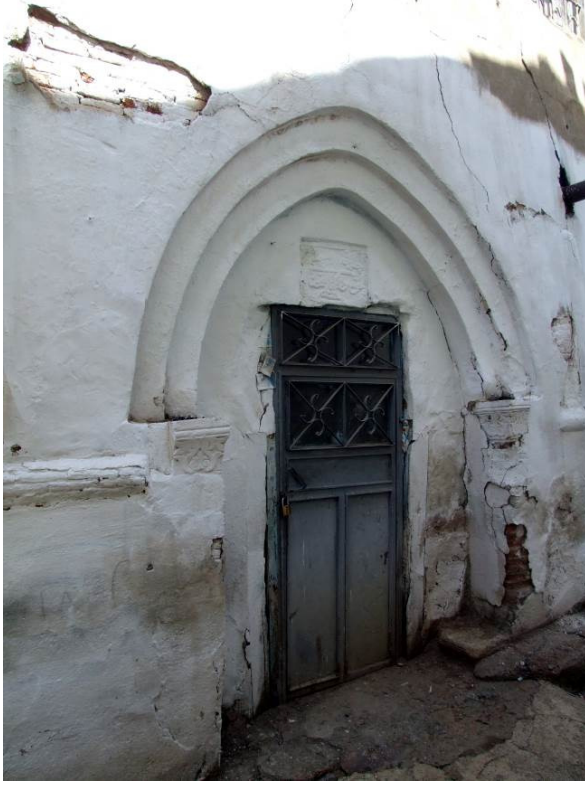
Foto 7: Cemile Polat Rençber Evi Doęu Cephe Giriř Kapısı

Günümüzde alt ve üst katları ayrılarak iki ayrı aile tarafından kullanılan ev, oldukça harap durumdadır. Dođu cephede, kademeli sivri kemerli niş içinde giriş kapısı vardır. Kemerler, palmet ve rumi motifli bitkisel süslemeli mermer konsollara oturmaktadır. Düz atkı taşlı kapı açıklığının üstünde H. 1311 (M. 1893) tarihli iki satırlık kitabesi vardır. Evin birinci ve ikinci kat pencerelerinin alınlıkları kaş kemerlidir (Foto 7).

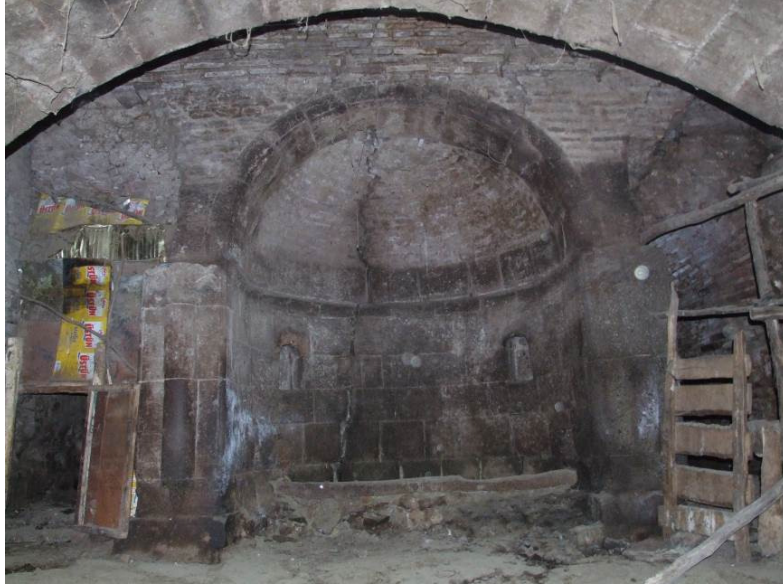
Foto 9: Yukarı Yongalı Çengilli Kilisesi I Nolu Kuzeydoğu Yapısı Apsisi

Yukarı Yongalı Köyü'nde tarihi Surp Karabet (Çengilli) Kilisesinin³ yaklaşık 50 m. kuzeydoğusunda bulunan yapı doğu-batı doğrultusunda dikdörtgen planlıdır. Tek nefli yapı 20.10 x 5.55 m. iç ölçülere sahiptir. İç mekan, kuzey-güney doğrultusunda, on yuvarlak destek kemer sırasıyla onbir eş bölüme ayrılmıştır. Kemerler doğu ve batı duvarlarda kısa gömme ayaklara oturmaktadır. Bu bölümlerin üzeri doğu-batı doğrultusunda, tuğla örgülü beşik tonozlarla örtülmüştür. Doğuda ortadaki büyük olmak üzere üçlü apsis düzenlemesi vardır. Apsisler tuğla örgülü yarım kubbe örtülmüştür. Apsis kemerlerinin oturduğu gömme sütunçelerin başlıkları palmet formudur. Yapı dışarıdan moloz taş malzemelidir (Foto 9).

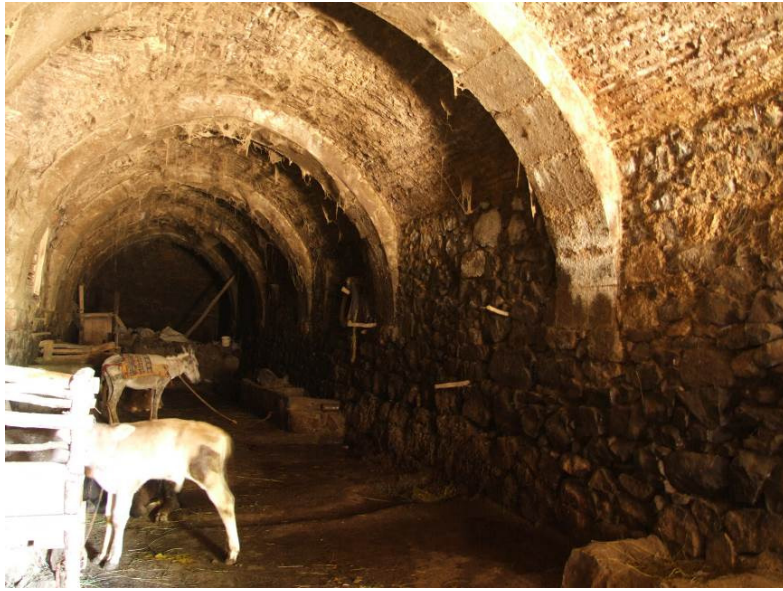
Foto 10: Yukarı Yongalı Çengilli Kilisesi II Nolu Güneybatı Yapısı

Yukarı Yongalı Köyü'nde tarihi Surp Garabet (Çengilli) Kilisesinin yaklaşık 40 m. güneybatısında bulunan yapı doğu-batı doğrultusunda dikdörtgen planlıdır. Tek nefli yapı 26.15 x 4.55 m. iç ölçülere sahiptir. Mekan boydan boya tuğla örgülü beşik tonozla örtülmüştür. Tonoz, altı sivri kemerle desteklenmiştir. Taş malzemeli kemerler doğu ve batı duvarlarda basit konsollara oturmaktadır. Doğü yönde apsis bulunmamaktadır. Sade sağır bir duvara sahiptir. Güney duvarda başlardaki bölümler hariç aradaki beş kemer arasındaki bölümlerin ortalarında zeminden 2.30 m. yükseklikte, 1.80 m. uzunluğunda mazgal formu 5 pencere vardır. Yapının beden duvarları moloz taş, tonozu tuğla ve kemerleri düzgün kesme taş malzemelidir. (Foto 10).

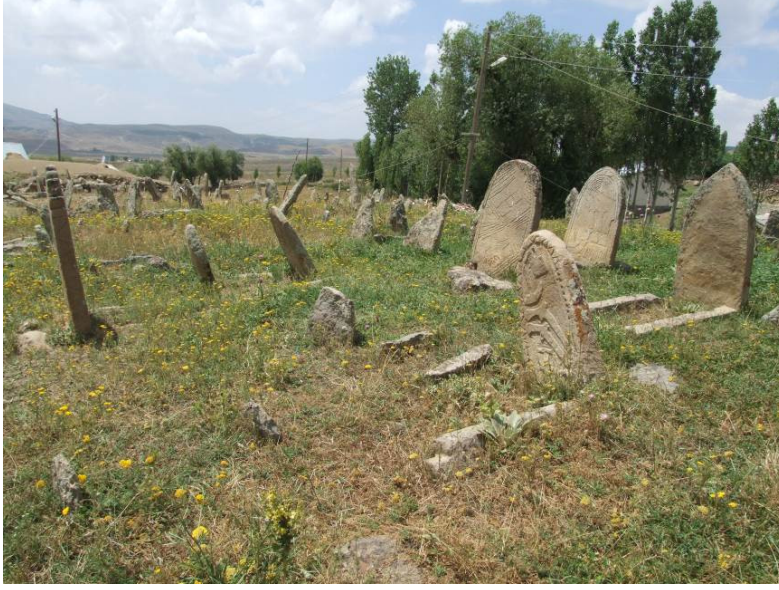
Foto 11: Varto G6rg6 K6y6 Mezarlđđı

Varto Görgü Köyü'nün içindeki tarihi mezarlık şahideli ve sandukalı formda mezar taşlarından oluşur. Mezarlıkta elli civarında mezar bulunmakla birlikte bunlardan ancak beşi özellik göstermektedir. Yuvarlak veya sivri kemer formlu şahideler üzerinde kılıç, kalkan, tabanca, tüfek, kirkit, testi, tarım aletleri kabartma olarak işlenmiştir. Özellikle şahidelerden

biri kilim deseni gibi zikzak motifleriyle süslenmiştir. Mezarların yanlarında yekpare yan taşları vardır. Mezar taşları üzerinde tarih ve yazı bulunmamaktadır (Foto 11).

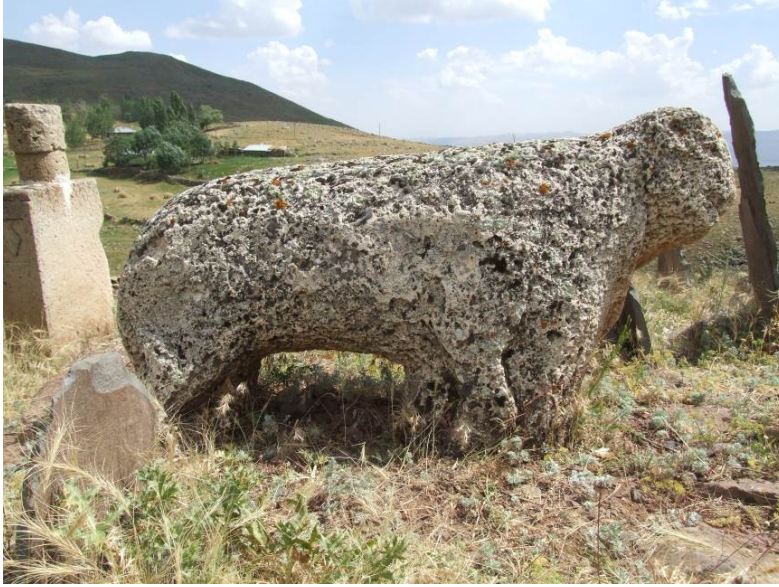
Foto 12: Varto Ođlak6ı K6y6 Mezarlđđı

Oğlakçı Köyü'nün 1 km. batısındaki tarihi mezarlıkta iki adet koyun bir adet şahideli ve sandukalı formda mezar bulunmaktadır. Bu mezar taşlarından koç formulu olanlar mezarlığın doğusunda ve ortasındadır. Mezar taşları kalker malzemelidir. Doğudaki koç formulu mezar taşı biraz daha fazla tahrip olmuştur (Foto 12). Ortadaki koç formulu mezar taşı bakımından diğerinden daha yenidir. Sadece batıdaki şahideli ve sandukalı mezarın baş taşı üzerinde 1242 (1827) tarihi vardır. Sanduka iki yan taşı ve üstteki kapak taşından oluşmaktadır. Ayak taşı sade iken baş taşının dış yüzünde kılıç kalkan, iç yüzünde de üç tabanca, kılıç, kama motifleri ve tarih bulunmaktadır. Mezarlıkta bunlar dışında koç ve şahideli mezar taşları bulunmaktaysa da bunlar yeni veya sadedir.

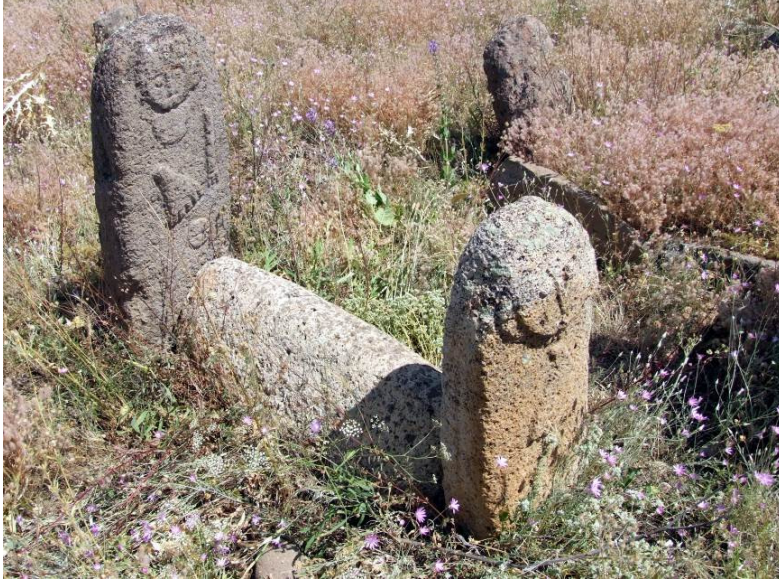
Foto 13: Varto Armutkaşı Köyü Mezarlığı

Armutkaşı Köyü'nün batısındaki tarihi mezarlıkta günümüze yakın olmakla birlikte şahideli mezarlar vardır. Bu mezarlardan birinde baş taşının iç ve ayak taşının iç yüzünde insan figürlü bulunmaktadır. İnsan figürünün sadece baş kısmı bulunmakta, kolları ve elleri yaba, kirkit ve dirgenlerle sembolize edilmiştir. Bu mezar yarım daire formu yekpare sandukaya da sahiptir (Foto 13).

Varto Armutkaşı Köyü mezarlığındaki insan formlu mezar taşı, Anadolu'da çok az örneğini gördüğümüz, Orta Asya balbal geleneğini sürdürmesi açısından önemlidir. Bölgedeki araştırmalarımızda da tek örnektir.
