Ortaçağ ve Sonrası Muş İli Yüzey Araştırması -2008- Malazgirt¹

A Survey on Medieval and Later Periods of Malazgirt, Muş (2008)

Bülent Nuri KILAVUZ²

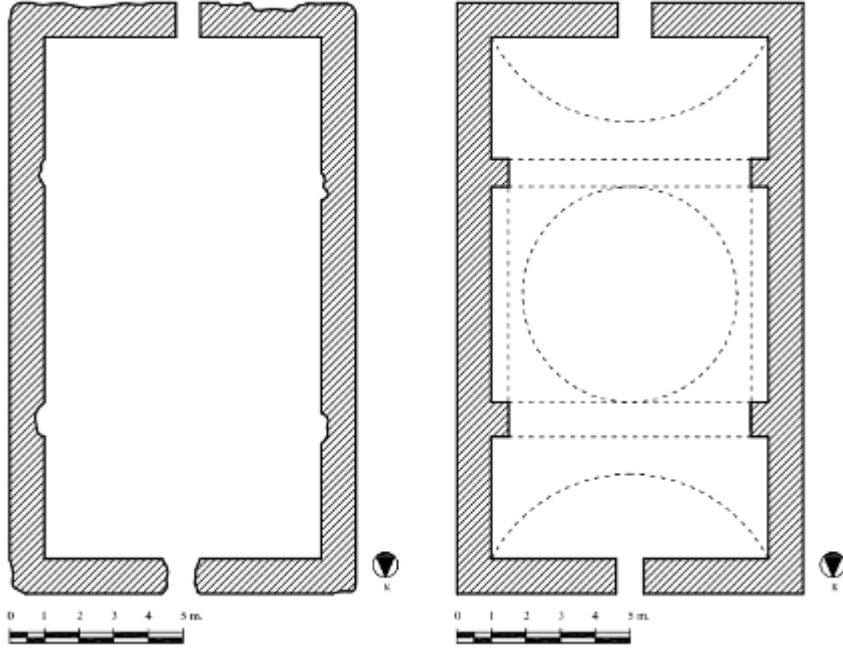
Çizim 1: Malazgirt Mengücek Gazi Mahallesi Han Planı

Han kalıntısı Malazgirt ilçe merkezinde, ilçenin güneyinde Mengücek Gazi Mahallesi, Afşin Sokak'ta yer almaktadır. Yapı dışarıdan 17.00 x 10.00 m., içerden 14.50 x 7.80 m. ölçülerinde, kuzey-güney doğrultusunda dikdörtgen planlı tek bölümden oluşmaktadır. Duvar kalınlığı 1.00 m. dir. Günümüzde sadece dört beden duvarı mevcut olup üst örtüsü tamamen yıkılmıştır. Han, fazla düzgün olmayan kaba yonu, iri gözenekli dişi bazalt taş malzemeyle inşa edilmiştir. İç mekanda, geçiş sistemlerinde ve duvardaki kemer kalıntılarında yer yer düzgün kesmetaş malzemeye de yer verilmiştir. Taşlar kireç bazlı harçla tutturulmuştur. Girişin bulunduğu güney cephedeki taş kaplamalar sökülmüştür. Bu cephedeki beden duvarları daha fazla yıkıldığından diğer cephelere oranla daha alçaktır. Kuzey, doğu ve batı cephelerin eksenlerinde, beden duvarlarının üst hizasında sonlanan, günümüzde büyük oranda tahrip olmuş üç pencere ile güney cephenin ortasında büyük oranda bozulmuş dikdörtgen formlu bir kapı açıklığı bulunmaktadır. İç mekanda da yer yer özellikle düzgün kesme taş kaplamalar sökülmüştür. Beden duvarlarının en yüksek yeri günümüze gelebildiği kadarıyla 5.00 m. dir.

İç mekanda, güney bölümde ahşap asma kat vardır. Doğu ve batı beden duvarlarında kemer izleri belirgindir. Bu bölümlerde düzgün kesme taş kaplamalardan bir kısmı günümüze ulaşmıştır. Kalan izlerden anlaşıldığı kadarıyla yapının güney ve kuzey bölümleri 3.30 m. derinliğinde beşik tonozla, orta bölüm de 6.00 m. çapında kubbeyle örtülüdür.

Yapı bir süre Belediye tarafından depo olarak kullanılmıştır. Günümüzde boş ve metruk haldedir. (Çizim 1; Foto. 1)

2- Anıt ve sit alanı olarak tescillenip koruma altına alınması gereken alan ve eserler bulunmaktadır. Malazgirt Mengücek Gazi Mahallesi Hanı, Malazgirt Aksungur Mahallesi Depo, Malazgirt Şekerbulak Mahallesi Mesciti kalıntısı, Malazgirt Danişmend Gazi Mahallesi İbrahim Paşa Camii kalıntısı, Malazgirt Dirimpınar Köyü Han kalıntısı, Mollabaki Köyü ile Muş arasında iki köprü kalıntısı ve kısmen sağlam bir köprü, Bulanık ilçesi Abdalbavezit Köyü'nde Servet Arslan Evi, Bulanık İlçesi Uzgörür Beldesinde Kaya Kilisesi; anıt eser olarak tescil edilmelidir.

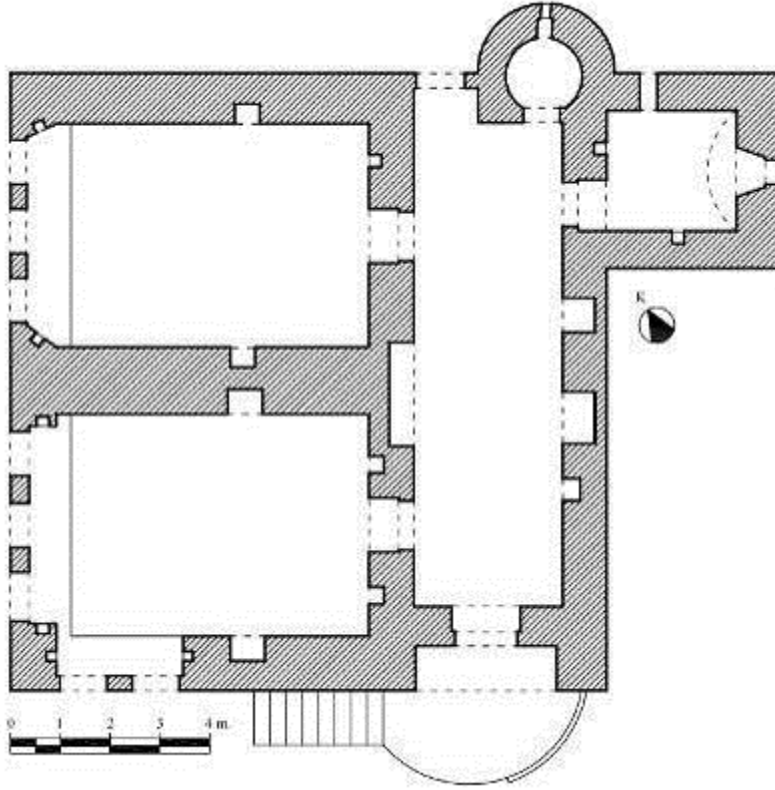
Çizim 2: Bulanık Servet Arslan Evi Planı

Evin dış ölçüleri 12.00 x 12.50 m. dir. Doğu-batı doğrultusunda eğimli bir alana kurulduğundan batı cephesi daha yüksektir. Batı cephede iç mekandaki iki odaya açılan üçer pencere açıklığı vardır. Pencereleler dikdörtgen formlu ve basık kemer alınlıklıdır. Bütün beden duvarları üstte taş kornişle sonlamaktadır. Kuzey cephenin doğusunda dışa yarım daire şeklinde taşıntı yapan ve üstte doğru daralan hamam bölümü bulunmaktadır. Bunun bitişiğinde, doğu cephede taşıntılı kiler bölümü yer alır. Hamamın batısında iç mekanda sofaya açılan dikdörtgen formlu bir kapı bulunur. Cephenin doğu ve batısı arasında kot farklıdır. Doğu cephenin kuzeyinde tamamen dışa taşıntılı kiler bölümü ile

cephenin alt bölümünü kaplayan sonradan ilave edilmiş ahır yer alır. Cephe sağırdır. Güney cephenin doğusunda giriş ve sahanlığı, batısında iki pencere vardır. Pencereleer batı cephedekilerle aynı formdadır. Bu cephedeki kot farkı kaldırılmıştır. Giriş kapısına 8 basamaklı bir merdivenle çıkılmaktadır. Girişin önünde sahanlık yarım daire planlıdır. Giriş, üstte taş kornişli yırtan, derin sivri kemerli niş içine yerleştirilmiştir. Sivri kemerin iki yanındaki üçgen boşluklarda birer daire rozet bulunur. Rozetleri içleri altı kollu yıldız kompozisyonu işlemelidir. Giriş açıklığı basık kemerlidir. Basık kemer alınlığında hilal motifi, kemer altında da altı daire kompozisyon vardır.

Sofa 3.00 x 8.00 m. ölçülerinde, doğu-batı doğrultusunda dikdörtgen planlıdır. Batısında odalara açılan iki kapı ve aralarında büyük bir niş, doğu duvarında küçük bir dolap nişi, ocak nişi, çeşme ve kuzeydoğu köşede kiler kapısı, kuzey duvarında banyo girişi ve buna bitişik bir niş içine yerleştirilmiş dışa açılan ikinci kapı bulunmaktadır (Çizim 2). Sofanın zemini taş kaplamalıdır. Sofa batı-doğu doğrultusunda yerleştirilmiş ahşap kirişlere oturan düz dam örtülüdür.

Odalara dikdörtgen formlu kapılarla girilir. Günümüzde sadece 4.50 x 6.30 m. ölçülerindeki güney oda kullanılmaktadır. Batı duvarda üç, güney duvarın batısında iki olmak üzere beş pencereyle aydınlatılmaktadır. Pencereleer önlerinde zeminden 50 cm. yüksekliğinde seki vardır. Pencereleer yerleştirildikleri nişleer için yüzleerinde birer niş bulunmaktadır. Nişleer kırık kemer kavsaralıdır. Kuzey ve güney duvarlarının ortasında karşılıklı birer dolap nişi vardır. Oda güney-kuzey doğrultusunda yerleştirilmiş ahşap kirişlere oturan düz dam örtülüdür. Kuzey odanın tavanı çöktüğü için günümüzde kullanılmamaktadır. Diğer odayla aynı özelliklere sahiptir. Sadece güney cephedeki pencereleere ve bu yöndeki sekiye yer verilmemiştir.

Banyo içerden 1.55 m. çapında daire planlı ve basık kubbe örtülüdür. Ana kütlede dışa yarım daire planında taşıntı yapmaktadır. Kiler-mutfak 2.30 x 3.20 m. ölçülerindedir. Üstü basık beşik tonoz örülüdür.

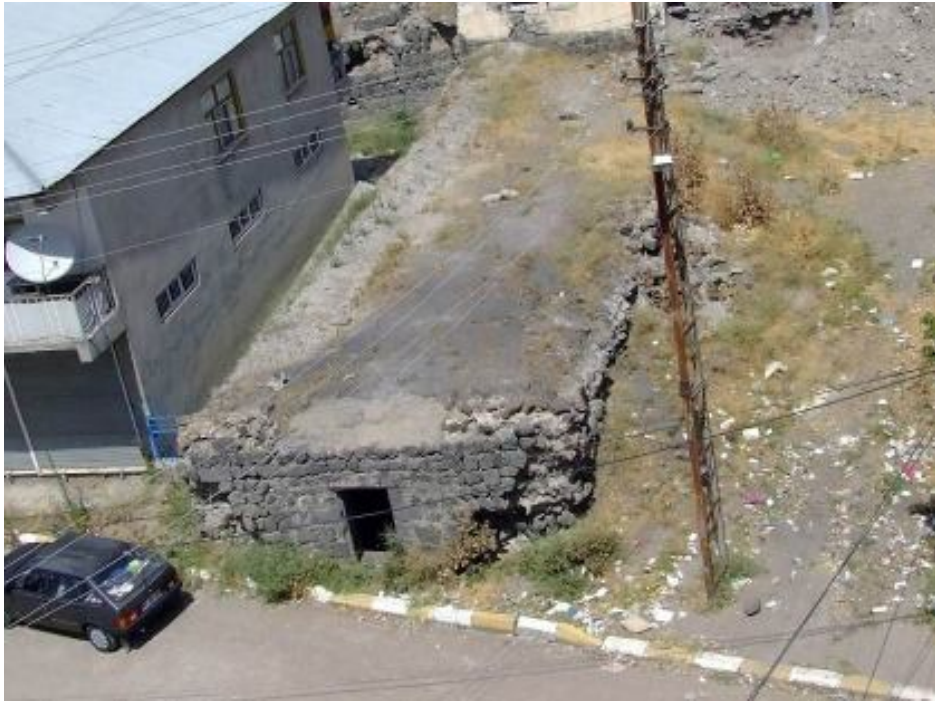
Foto 2: Malazgirt Aksungur Mahallesi Depo

Malazgirt Kalesinin yaklaşık 100 m. batısında yer alır. Dışarıdan 7.45 x 20.00 m., içerden 5.00 x 19.00 m. ölçülerinde kuzey-güney doğrultusunda dikdörtgen planlıdır. Dışarıdan düz toprak damla, içeriden sivri beşik tonozla örtülüdür. Üst örtü doğu ve batı duvarlarda duvar ayaklarına oturan üç sivri kemerle desteklenmiştir. Sadece güney cephenin ortasında dikdörtgen formulu giriş kapısı açıklığı bulunmaktadır. Bunun dışında başka açıklık yoktur. Yapı dışarıdan fazla düzgün olmayan kaba yonu, içerden de tamamen düzgün kesme iri gözenekli dişi bazalt taş malzemeye inşa edilmiştir. Bir süre depo olarak kullanılan yapı günümüzde boştur. (Foto. 2)

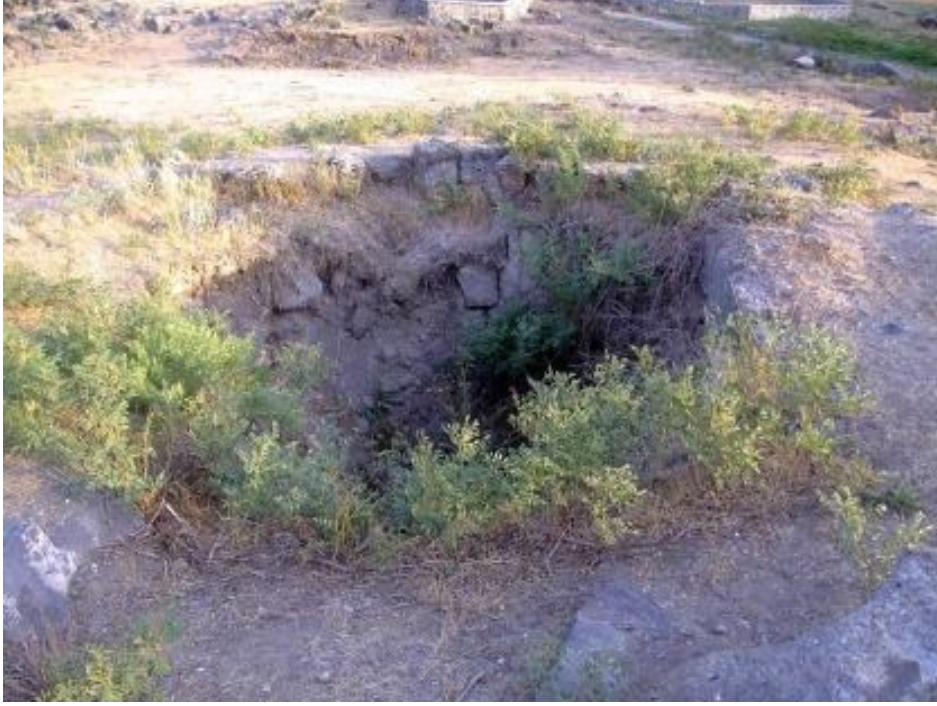
Foto 3: Malazgirt Şekerbulak Mahallesi Mescidi

Mahalle, Malazgirt merkezinin 2 km. güneydoğusundadır. Defineciler tarafından yapılan kaçak kazı sonucunda ortaya çıkan mescidin mihrabı parçalanmıştır. Kalan parçalardan mihrabın yarım dairesel planlı olduğu anlaşılmaktadır.

Bir tümsek şeklinde bulunduğu bölümden mescidin duvarları izlenebilmektedir. Buradan mescidin iç ölçülerinin 4.75 x 4.75 m. oluşu anlaşılmaktadır. Malzeme olarak fazla düzgün olmayan dişi bazalt kaba yonu taş kullanılmıştır. (Foto. 3)

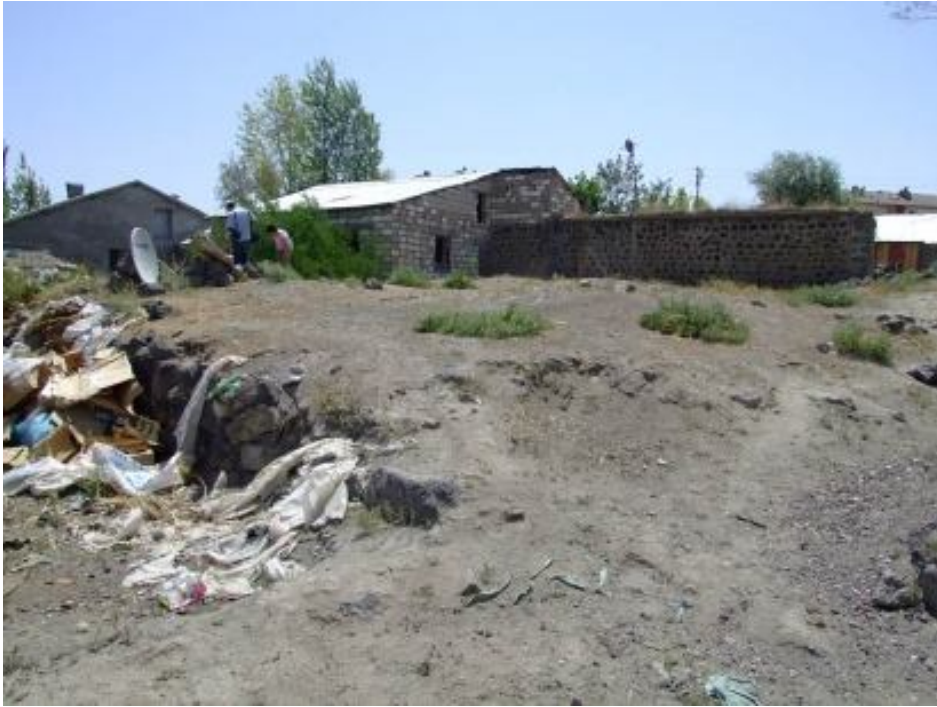
Foto 4: Malazgirt İbrahim Paşa Camii

Cami kalıntısı Malazgirt merkez Danişmend Gazi Mahallesi'nde, Yüzüncü Yıl Caddesinin güneyinde yer almaktadır. Caminin beden duvarları yaklaşık 1 m. yüksekliğe sahiptir. İçi tamamen toprak doludur. Kalan izlerden yapının 14.00 x 14.00 m. ölçülerinde kare planlı olduğu anlaşılmaktadır. Beden duvarları fazla düzgün olmayan dişi bazalt kaba yonu taş malzemeyle inşa edilmiştir. (Foto. 4)

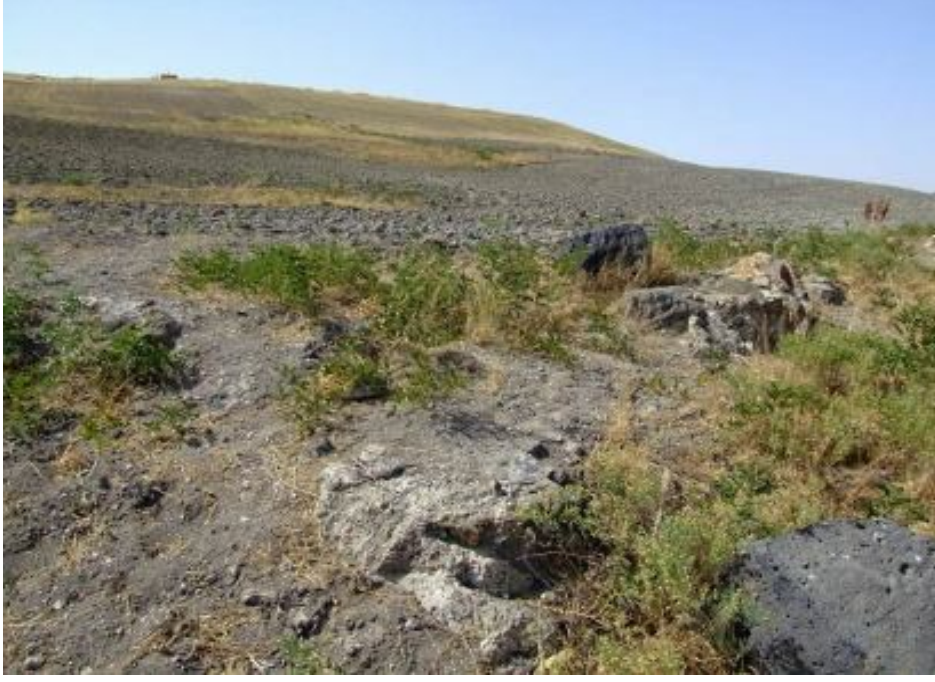
Foto 5: Dirimpınar Köyü Han Kalıntısı

Han kalıntısı köyün yaklaşık 1 km. güneyindedir. Yöre halkı tarafından Han olarak adlandırılan yapı tamamen temel seviyesindedir. Kalan izlerden 17.50 x 21.00 m. ölçülerinde doğu-batı doğrultusunda dikdörtgen planlı olduğu anlaşılmaktadır. Handan alındığı söylenen süslemeli bir taş parçası köyde bir deponun duvarında devşirme

malzeme olarak kullanılmıştır. Tek parça, bazalt malzemeli taşın üzerinde, Selçuklu üslubunda kırık hatlı, geçme geometrik kompozisyon işlidir. Giriş kapısı bordürüne ait olabilir. (Foto 5)

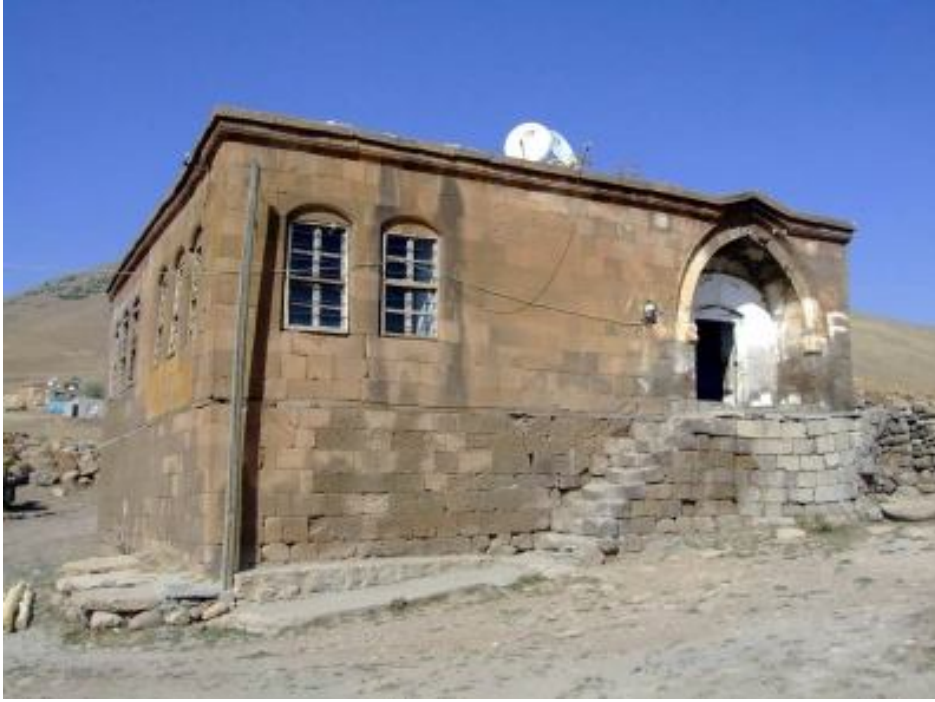
Foto 6: Abdalbayezit Köyü Servet Arslan Evi Dış Görünüş

Ev, köy merkezinde, hakim bir tepe üzerinde bulunmaktadır. Günümüzde Servet Arslan ve kardeşleri tarafından kullanılmaktadır. Batı cephenin güney ucunda kornişin altında iki satırlık, celi sülüs hatlı nazar ayeti yazılı kitabesinde 1320 / 1902 tarihi bulunmaktadır. Servet Arslan'ın verdiği bilgilere göre ev dedelerinin babası Yusuf tarafından yaptırılmıştır.

Ev tamamen düzgün kesme andezit tuf taşıyla inşa edilmiştir. Dış cephede beden duvarlarını dolaşan ahşap bir hatıl vardır. İç mekanda odalar kireç badanasıyla boyanmıştır. Üstten tamamen sıkıştırılmış toprak damla örtülüdür. (Foto 6)

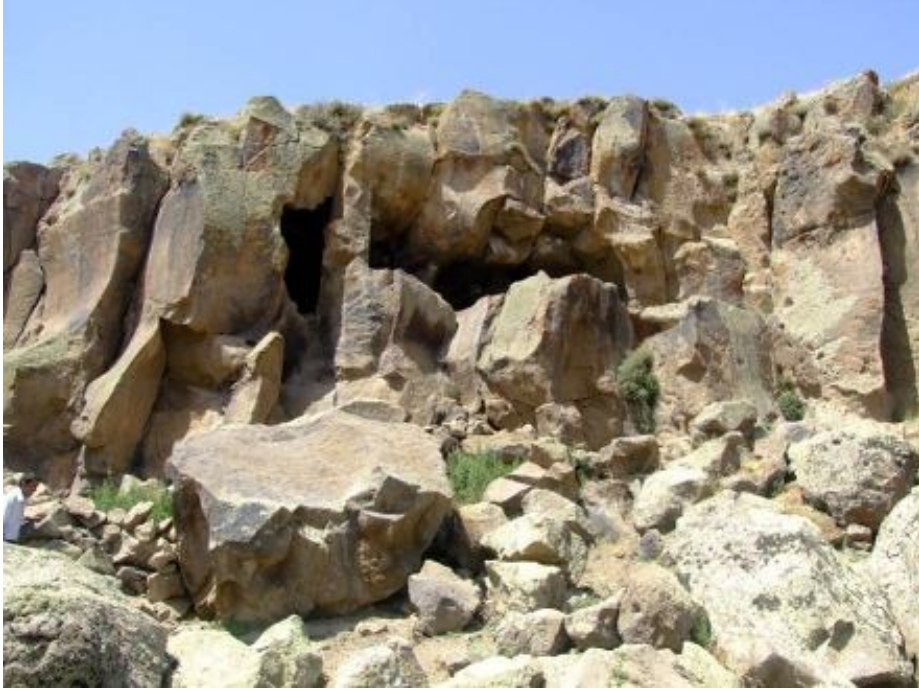
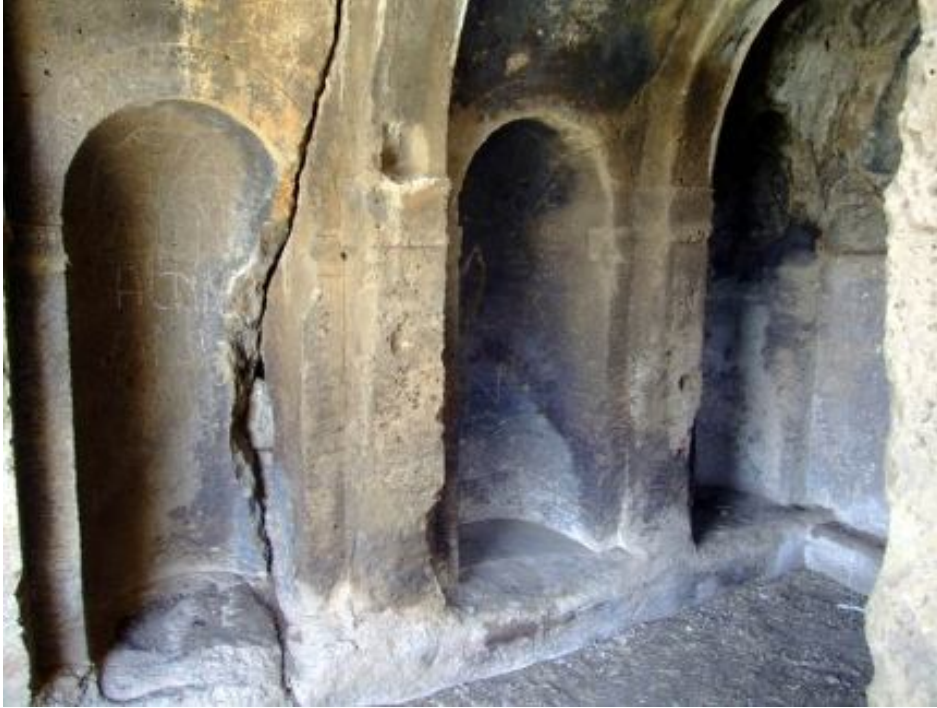
Foto 7: Uzgörü Beldesi Kaya Kilisesi Dış Görünüş

Kilise Bulanık ilçesi, Uzgörür Beldesi'nin yaklaşık 3 km. güneyinde Mollakent Deresinin batı kenarında, dere yatağından yaklaşık 30 m. yükseklikte, kuzey - güney doğrultusunda uzanan doğal kayalıkta yer almaktadır. Kayalığın doğu cephesi muhtemelen doğal etkenleerle yıkılmıştır. Apsis bölümünden yıkılan iri bir kaya kütle

dere yatağındadır. Bu kayalığın, güney ucunda ve ortasında yer alan kiliseye çıkmak için günümüzde bir merdiven bulunmadığında batı tarafındaki bir terastan çıkılmaktadır.

Ana kayanın oyulmasıyla oluşturulan, kuzey – güney doğrultusunda dikdörtgen planlı hacim ortadaki üçgen formlu bir ayakla ikiye ayrılarak güney bölümü kilise, kuzey bölümü giriş mekanı olarak düzenlenmiştir. Kuzeydeki ilk bölümün ortasında, zeminde 0.80 x 1.10 m. ağız ölçülerine sahip sarnıç veya kuyu ağızı bulunmaktadır. Bu kuyunun karşısında da batı cephede bir niş vardır. Ayağın batı cephesi de karşılıklı sövelerle bir kapı formundadır. Bu bölüm de dar tutulmuştur. Giriş bölümünün ikinci mekanı biraz daha küçüktür. Esas mekana kuzey cephedeki iki girişle geçilmektedir. Girişler birbirlerinden ortadaki yamuk formlu büyük bir taş kütleyle ayrılmıştır. Her iki giriş de iç kısımdaki söveleriyle bir kapı formundadır.

Kilisenin iç mekanı doğu-batı doğrultusunda 5.60 x 1.95 m. ölçülerindedir. Doğu duvarda iç mekan genişliğinde, 1.45 m. derinliğinde yarım daire planlı, yarım kubbe örtülü bir apsis vardır. Güney duvarda art arda eşit ölçülerde ve aynı formda, yarım daire planlı, yarım kubbe örtülü üç niş, kuzey duvarda iki kapı ve aralarındaki ayağın içe bakan cephesinde, güney nişin orta nişinin tam karşısında aynı formda bir niş, batı cephenin ortasında da üçgen planlı bir niş bulunmaktadır. Mekan, nişlerin aralarındaki ayaklara oturan iki yuvarlak kemerle desteklenmiş, ana kayanın oyulmasıyla düzenlenmiş beşik tonozla örtülüdür. Apsisin büyük bir kısmı yıkılmıştır. Kalan izlerden apsisin ortasında kare formlu bir pencerenin olduğu anlaşılmaktadır. Kilisede herhangi bir süsleme ögesi bulunmamaktadır (Foto. 7-8).

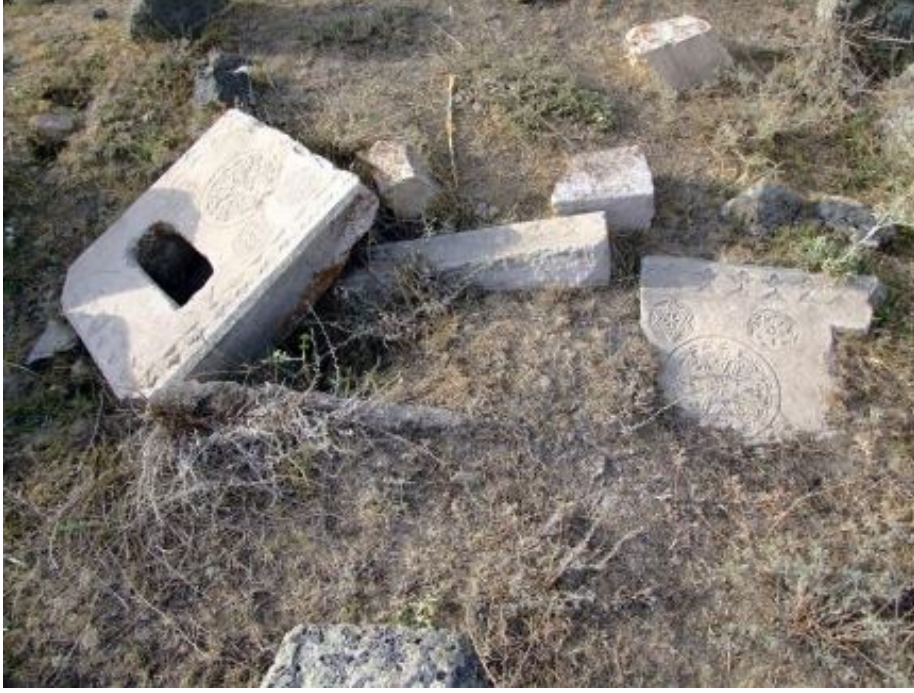
Foto 9: Malazgirt Saltukgazi Mahallesi Mezarlığı Batı Bölüm

Mezarlığın büyük kısmını oluşturan batı bölümü ortada yükseltiye sahiptir. Büyük bir alan kaplamakla birlikte fazla bir mezar taşı ulaşamamıştır. Günümüze ulaşanlar da doğu ve kuzey yönlerdedir. Buradaki mezar taşlarını da genellikle yekpare şahide formlular oluşturmaktadır. Az sayıda şahideli mezar taşları da bulunmaktadır. Sandukalar üçgen prizmal ve silindir formudur. Bazılarının yan uzun kenarlarında kemerli niş sıralarına yer verilirken genellikle sade bırakılmışlardır. Mezarlığın kuzeyinde bulunan, burmalı silindir işlemeli sanduka değişik formuyla dikkat çekicidir. Ayrıca kesik prizmal formu bir sanduka tamamen oyma tekniğinde, sekizgen kompozisyonlarla işlenmiştir. Bu yekpare sandukanın uç kısımlarında şahide yerleştirebilmek için oyuklar bulunmaktadır. Mezarlık kaçak kazılarla tahrip edilmektedir.

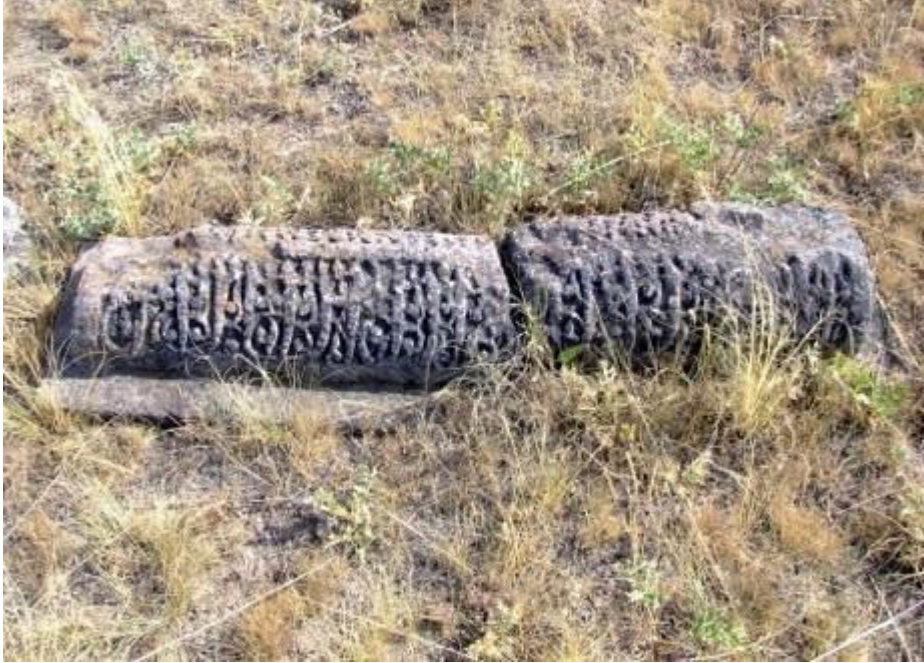
Foto 10: Malazgirt Oğuzhan Köyü Mezarlığı

Malazgirt'in 25 km. güneyinde bulunan Adaksu Beldesi'nin 3 km. doğusunda bulunan köyün yaklaşık 500 m. güneyindedir. Ortasından yolgeçen iki mezarlık vardır. Batı mezarlık yeni iken doğu mezarlık daha eskidir. Mezarlıkta tahrip olmuş genellikle sanduka tipli mezar taşları bulunmaktadır. Sandukaların baş taraflarında yukarı doğru hafif taşıntılı şahide biçimli çıkıntılar mevcuttur. Sandukalar genellikle üçgen prizmal formludur. Mezarlığın orta kısmında üçgen formlu iki büyük sanduka vardır. Bunların yanında dağınık vaziyette, muhtemelen şahide veya kapak taşına ait dört mezar taşı parçası bulunmaktadır. Üçgen formlu sandukalarla birlikte yarım silindir formlu sandukalar da dikkat çekicidir. Yine mezarlığın orta bölümünde üzeri tamamen yazı kaplı sanduka önemlidir (Foto. 10). Tamamen toprağa gömülü bir sanduka da muhtemelen dikdörtgen prizmal formludur. Bu sandukanın üst yüzü kaş kemer süslemelidir. Mezarlıkta şahideli mezarlar da vardır. Mezarlığın güneyindeki mezarın baş şahidesinin iç yüzü kırık kemerli nişle işlenmiştir. Mezarlığın ortasında devşirme çeşitli mezar taşlarıyla sonradan düzenlendiği anlaşılan mezarın, şahideleri ve yanlarına yerleştirilen kapak taşları dikkat çekicidir. Ayak taşının gerisinde bu mezarın gerçek şahidesi mevcuttur. Andezit tüf taşı bu şahidenin iç yüzü büyük oranda tahrip olmakla birlikte zengin palmet ve rumi kompozisyonlarıyla süslenmiştir. Sonradan yerleştirilen yanlardaki kapak taşı parçaları da geniş yüzde kemer, dar kenarda yazı süslemelidir. Baş

taşının dış yüzü de ortada kemerli bir niş yanlarda palmet süslemeleriyle bezenmiştir. İç yüzü ise okunamayacak derecede bozulmuş kazıma tekniğinde yazılıdır.

Mezarlıkta toprak altında kalmış çok sayıda mezar taşı olduğu anlaşılmaktadır.

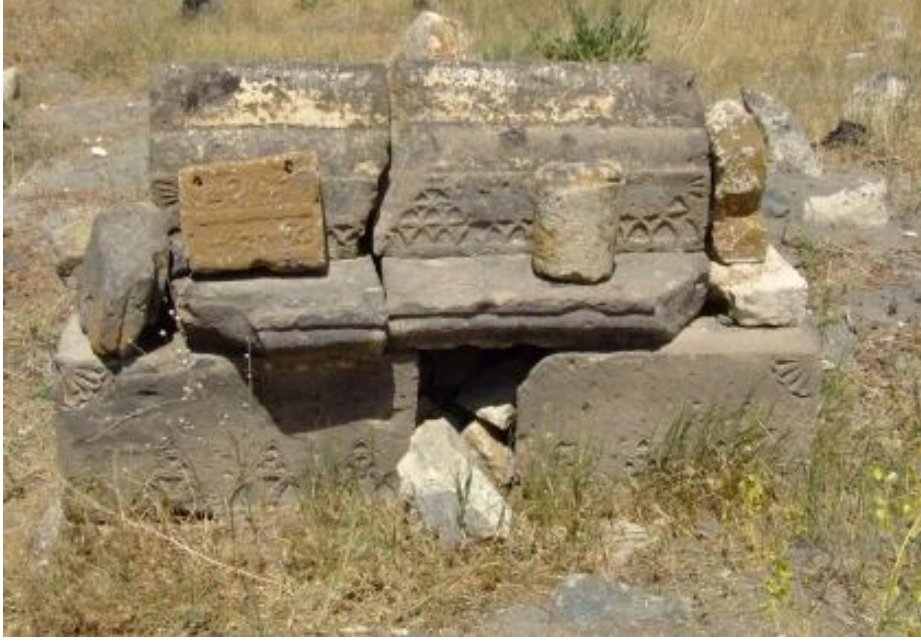
Foto 11: Malazgirt Karaali Köyü Mezarlığı

Karaali Köyü, Malazgirt merkezin 13 km. güneyinde yer almaktadır. Köyün 100 m. doğusunda bulunan mezarlık ihata duvarıyla çevrelenmiştir. Günümüze fazla mezar taşı ulaşmamıştır. Mezarlığın hemen girişinde sanduka formu bir mezar bulunmaktadır. Sonraki dönemlerde oynandığı anlaşılan mezar çatma lahitdir. Altta dört levha taştan oluşan dikdörtgen prizmal kaide üzerine iki kademeli üç dilimli kemer formu kapak taşından oluşur. Levha taşların köşeleri yelpaze biçiminde çeyrek çiçek motifleriyle, uzun yan taşların altları üçer kemer kompozisyonuyla, kısa kenar da içi altı kollu yıldız işlemeli çiçek motifiyle bezenmiştir. Sanduka biçimli kapak taşının kısa kenarları sade iken uzun kenarlarının alt bölümleri boydan boya küçük sivri kemerler ve ortasında daha büyük bir kemerle süslenmiştir. Üstteki sanduka da bir altlık üzerine oturtulmuş ve kenarları da silmelerle düzenlenmiştir. Bu mezarın üzerine, malzeme farklılığından başka mezarlara ait olduğu anlaşılan mezar taşı parçaları da konulmuştur (Foto. 11). Mezarlığın doğusunda moloz taşlarla örülmüş duvarla çevrelenmiş şahideli bir mezar vardır. Baş şahidesi beyaz kalker malzemeli iken ayak şahidesi oldukça sade dikdörtgen formu dişi bazalt malzemelidir. Baş şahidesinin iç yüzünde okunamayacak derecede tahrip olmuş yedi satır yazı vardır. Mezarlıkta bu iki mezar dışında mezar taşı parçaları bulunmaktaysa da sağlam günümüze gelebilen başka mezar yoktur. Mezarlık günümüzde de kullanılmaktadır.

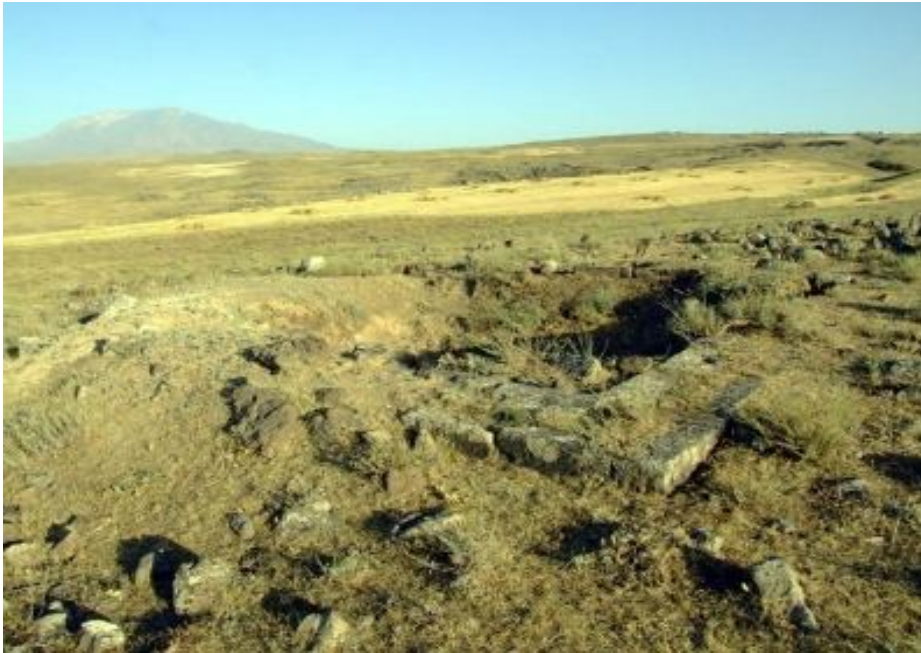
Foto 12: Malazgirt Sarıdavut Köyü Mezarlığı

Malazgirt merkeze 18 km. uzaklıkta olan köyün, 200 m. doğusunda bir tepelik alanda yer alır. Günümüzde de kullanılan mezarlıkta kayda değer sağlam mezar taşlarına ulaşılamamıştır. Fakat köyün bağlı olduğu Adaksu Karakolu'nun bahçesinde kaçak kazılar sonucunda ele geçmiş beş mezar taşı parçası bulunmaktadır. Bu mezar taşı parçaları bugünkü mevcut köyün 2 km. kuzeyindeki eski köy kalıntısından elde edilmiştir. Eski köyün mezarlığı da tamamen tahrip olmuş ve toprak yüzeyinde fazla bir kalıntı ulaşmamıştır. Bu taşların çıkarıldığı kaçak kazı alanı 5 x 5 m. ölçülerinde kare planlı, temel seviyesinde düzgün kesme taş örgülü duvarlara sahip, muhtemelen bir açık türbe kalıntısıdır (Foto. 12).

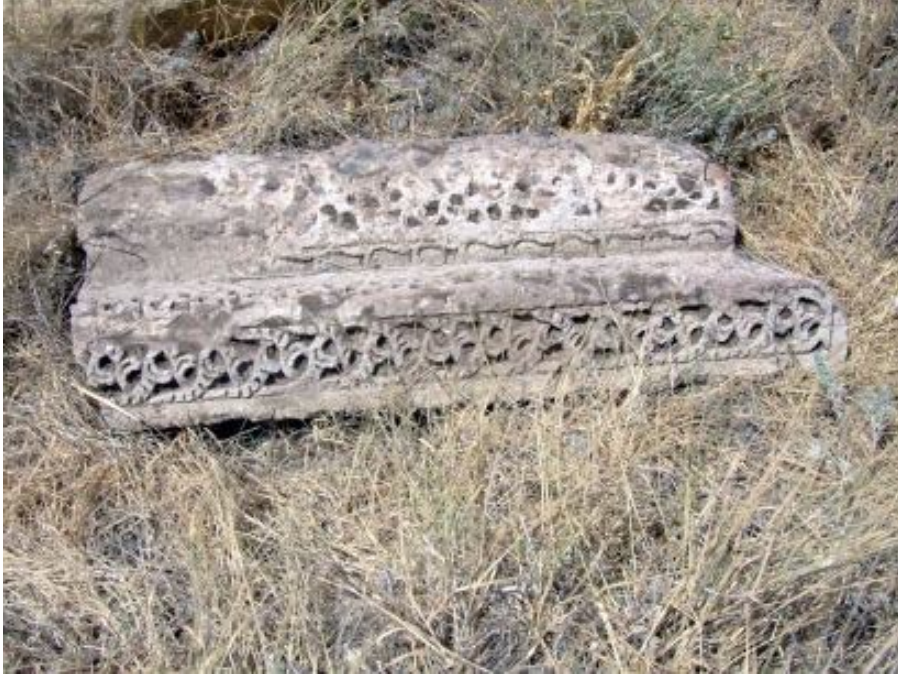
Foto 13: Malazgirt Oda Köy Mezarlığı

Malazgirt'in 16 km. güneyindeki köyün, 200 m. doğusunda bir tepe üzerinde bulunan mezarlık büyük oranda tahrip olmuştur. Şahideli ve sandukalı türde mezarlardan oluşmaktadır. Sandukalar üçgen prizmal ve yarım silindirik formudur. Kahverengi veya krem renkli andezit tuf malzemelidir. Günümüze gelebilen mezarlar genellikle mezarlığın ortasındadır. Büyük bölümü toprağın altında kalmıştır. Buradaki

sandukalar ve şahideler boş bırakılmamış, palmet ve rumilerden oluşan bitkisel kompozisyonlarla işlenmiştir (Foto. 13). Fakat bunlarda büyük oranda tahrip olmuştur. Şahidelerin üzerinde yazılar varsa da okunamamaktadır.

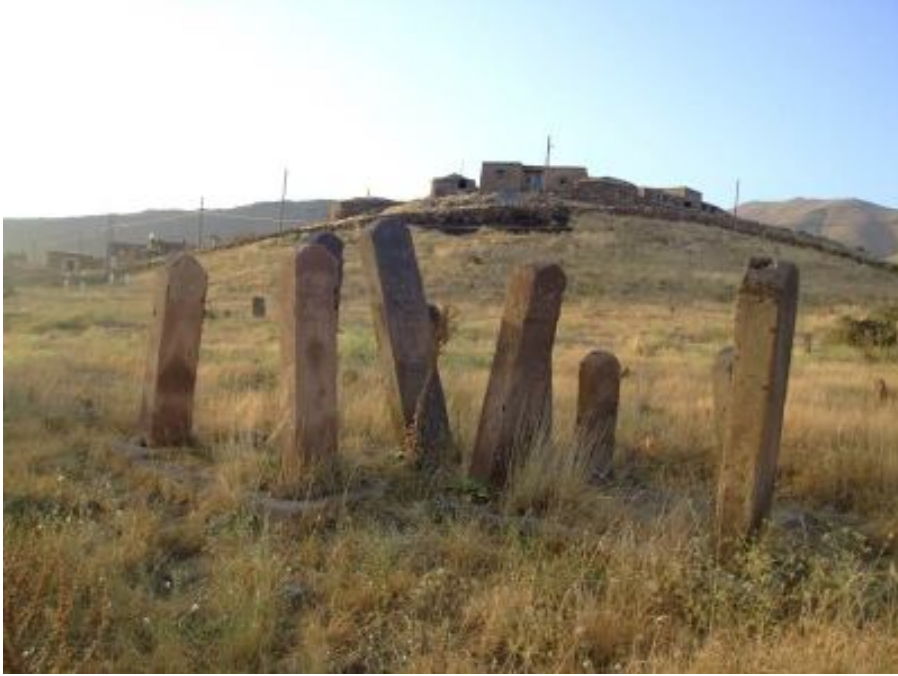
Foto 14: Abdalbayezit Köyü Mezarlığı

Bulanık'ın 35 km. güneyindeki köyün, 200 m. güneyinde bulunan mezarlık eğimli bir arazi üzerinde yer almaktadır. Mezarlığın güneydoğusunda bulunan altı mezar, yüksek şahideleriyle dikkat çekicidir. Şahidelerin iç yüzleri yazılı iken dış yüzlerinde sade geometrik süslemeler mevcuttur. Şahidelerin üst kısımları yuvarlak kemer formludur. Şahidelerden tarihli olanlar 1281/1864, 1285/1869 tarihlerini taşımaktadır. Şahideler siyah renkli andezit tüf malzemelidir. Bu şahideli mezarların kuzeyinde şahideli-sandukalı türde iki mezar daha bulunmaktadır. Mezarlık günümüzde de kullanılmaktadır (Foto. 14).

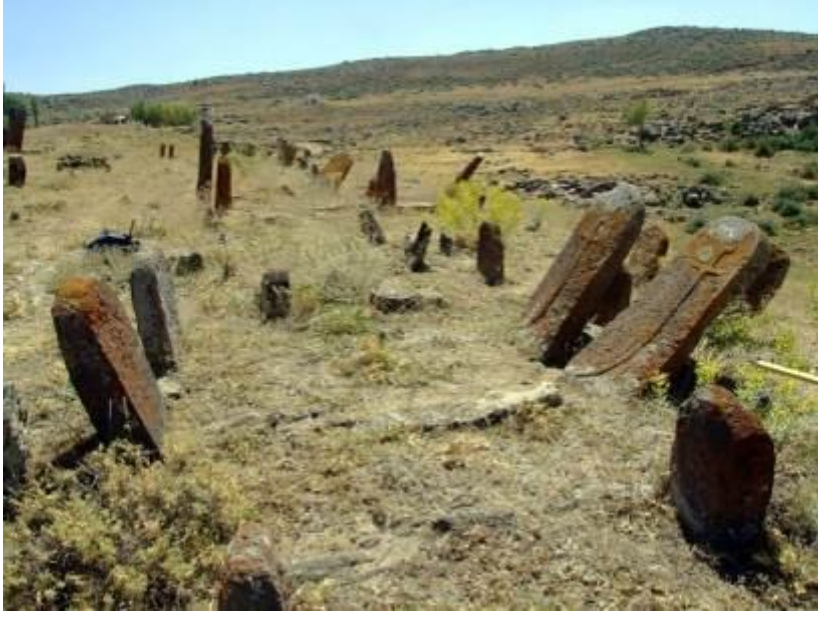
Foto 15: Uzgür Alagez Mahallesi Mezarlığı

Bulanık İlçesi, Uzgörür Beldesi'nin Mahallesi olan mezra, Uzgörür'ün 2 km. batısındadır. Mezarlık köyün 100 m. batısında bir tepe üzerinde yer almaktadır. Mezarlık, şahideli ve şahideli-sandukalı türde mezarlardan oluşmaktadır Kahverengi veya siyah renkli andezit tüf malzemeli şahideler, dikdörtgen, yuvarlak veya üçgen formlu, sade süslemelidir. Bir grup şahidede alınlık bölümleri dışa taşırılmış ve üçgen biçimli basit bir sıra mukarnasla süslenmiştir. Mezarlığın ortasındaki bir şahide fesli bir başlığa sahiptir. İki veya üç kademeli üçgen formunda basit mukarnaslı olanlar da vardır. Özellikle mezarlığın güneyindeki mezar taşlarında kılıç, kalkan ve kama motifleri işlenmiştir. İki şahidede de tüfek motifi yer almaktadır. Şahidelerden biri ortadaki mille birleştirilmiş iki parçadan oluşmasıyla değişik bir uygulamadır. Sandukalar sade üçgen prizmal formdadır (Foto. 15).
