Ortaçağ ve Sonrası Muş İli Yüzey Araştırması – 2009 - Bulanık¹

A Survey on Medieval and Later Periods of Bulanık, Muş (2009)

Bülent Nuri KILAVUZ**

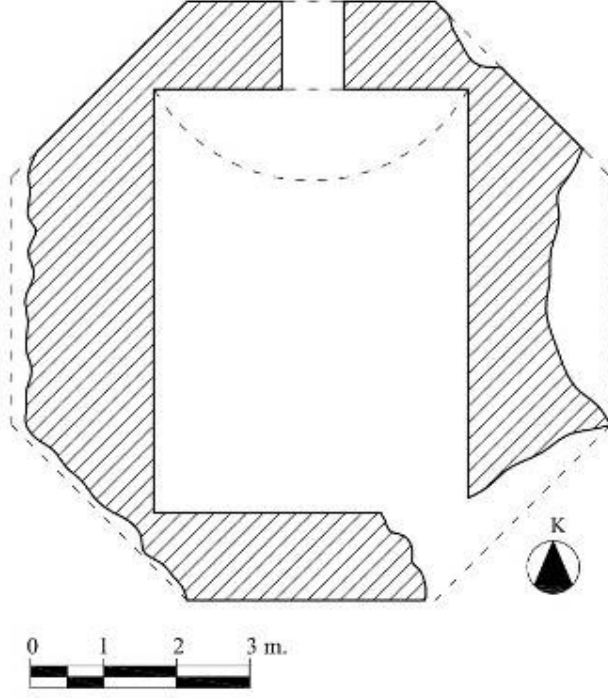
Çizim 1: Kurganlı Köyü Kümbeti Planı

Kurganlı Köyünün 6 km. batısında Erzurum il sınırına yakın bir konumda, Zırnaki Tepede, yol kenarındaki kümbetin sadece cenazelik bölümü mevcuttur. Üst bölümü tamamen yıkılmıştır. Kümbet her kenarı ortalama 3.00 m. uzunluğunda sekizgen planlıdır. Kümbetin batı cephesinde düz atkı taşlı bir kapı vardır. Güneyden kuzeye doğru eğimli bir alana kurulmuştur. Kuzeydoğu köşesi yıkılmıştır. İçerden ve dışarıdan düzgün kesme taş malzemeyle inşa edilmiştir. Kümbetin iç bölümü 4.30 x 5.80 m. ölçülerinde doğu-batı doğrultusunda dikdörtgen planlıdır. Üstü moloz taş malzemeli beşik tonoz örtülüdür (Çizim 1; Foto 9).

Kurganlı Köyündeki yarım kümbet, bölgede özellikle Ahlat'ta görülen kümbet³ geleneğinin Muş bölgesindeki tek örneği olarak karşımıza çıkmaktadır. Sadece cenazelik bölümü mevcuttur. İzlerden sekizgen plan görülmekle birlikte pabuç bölümüne de ait olabilir. Üst gövde Ahlat kümbetlerinde olduğu gibi silindirik düşünülebilir. Cenazelik bölümünün varlığı Osmanlı öncesi döneme götürmektedir. Erzurum yolunun kenarında yola ve bulunduğu tepeden ovaya hakim bir konumdadır.

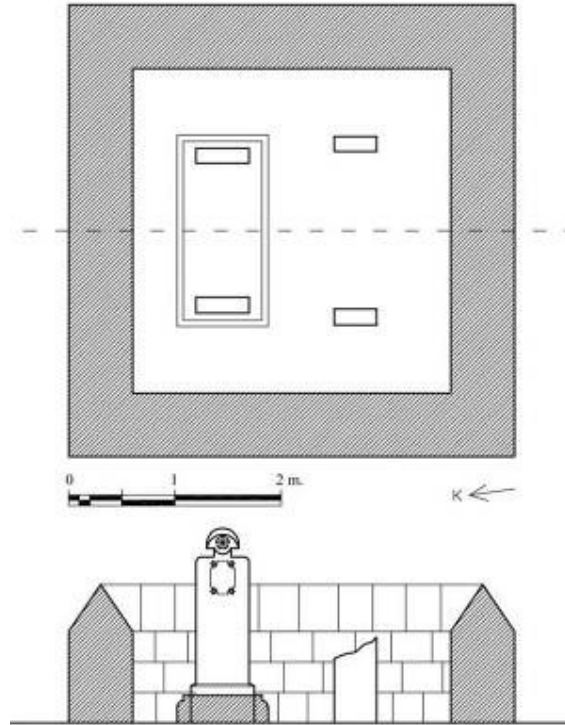
Çizim 2: Kurganlı Köyü Açık Türbe

Açık Türbe Köyün yaklaşık 500 m. kuzeydoğusunda bulunan mezarlık içinde yer alır. Yapı dıştan 4.15 x 4.26 m. ölçülerindedir. Tamamen andezit tuf, düzgün kesme taş malzeme ile yapılan, 1.30 m. yüksekliğinde olan duvarlar harpuşta ile sonlanır. Herhangi bir girişe yer verilmemiştir. Türbenin ortasında iki mezar bulunmaktadır. Bunlardan 1314/1896 tarihli

kuzey mezarın şahideleri sağlam iken güney mezarın şahideleri yarıya kadar kırılmıştır (Çizim 2; Foto 10)

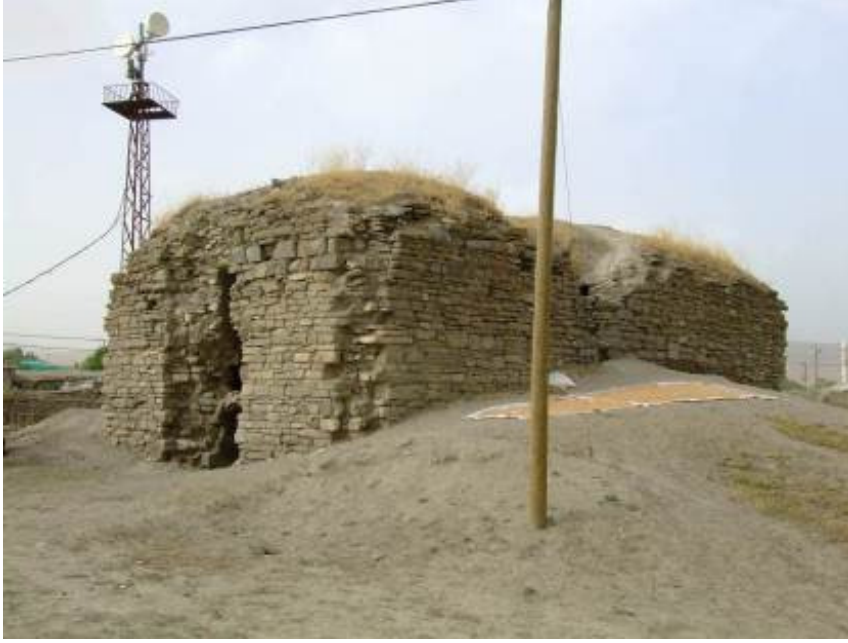
Foto 1: Kırköy Kilise Güneybatı Genel Görünüm

Kilise Muş Merkez ilçenin Kırköy Beldesinin Kültür Mahallesiinde yer alır. Günümüzde özel mülkiyette bulunan ve depo olarak kullanılan yapının giriş cephesi ve çatısında yıkılmalar vardır. Kumtaşından kaba yonu taş kaplı, moloztaş dolgulu beden duvarlarında birer mazgal pencereye sahiptir (Foto 1).

Tek nefli kilise dıştan 19.20 x 9.50 m., içten 16.60 x 6.80 m. ölçülerinde, doğu-batı doğrultusunda dikdörtgen planlıdır. Batı cephedeki giriş kapısı basık kemerlidir. Kapının üstündeki pencere büyük oranda tahrip olmuştur. İçten yarım daire planlı apsis dış cephede düzdür. Kilise içeriden de aynı malzemeyle kaplıdır. Mekanı boydan boya örten beşik tonoz tuđla malzemeyle örülmüştür. Üst örtü apsis önündekiyle birlikte üç kemerle desteklenmişse de düzgün kesme taş malzemeli kaplamaları sökülmüştür. İç mekanda kuzey ve güney duvarları, yuvarlak üç kör kemerle bölümlere ayrılmıştır. Bu kemerlerden ortadakilerin içlerinde birer mazgal pencere bulunur. Bu kemerler de düzgün kesmetaş malzemelidir. Kuzey duvarda, apsis yanındaki kemerin içinde vaftiz teknesi yer almaktadır. Büyük oranda tahrip olmuştur. Kalan izlerden yuvarlak kemerli bir niş içinde yer aldığı, nişin dört yandan dıştan kaval silme, içten bitkisel kompozisyonlu bir bordürle çevrelendiđi anlaşılmaktadır. Yarım daire planlı apsis yarım kubbeye örtülmüştür. Apsisin köşelerindeki boşluklarda birer küçük oda, pastaförion hücreleri bulunmaktadır (Foto 2). Ayrıca bu odalar apsisin yarım daire duvarının içinden küçük bir dehlizle bağlantılıdır. Apsisin duvarlarında sadece kuzeydekiler sağlam olarak gelebilmiş yuvarlak kemerli nişler vardır. Bu nişler güneydekiler ve apsisin ortasındaki pencerenin nişiyle birlikte yediye çıkmaktadır. Bu nişlerden ikisinde haç işlemeli birer taş mevcuttur. Kilisede herhangi bir kitabe yoktur. Dışarıdan toprak damla örtülmüştür.

Kırköy Kilisesi, tek nefli basit ve sade plan düzenlemesiyle birlikte sağlam olarak günümüze ulaşabilmesi ve boyutlarıyla, Muş çevresindeki önemli Hristiyan dini mimari eserlerindedir.

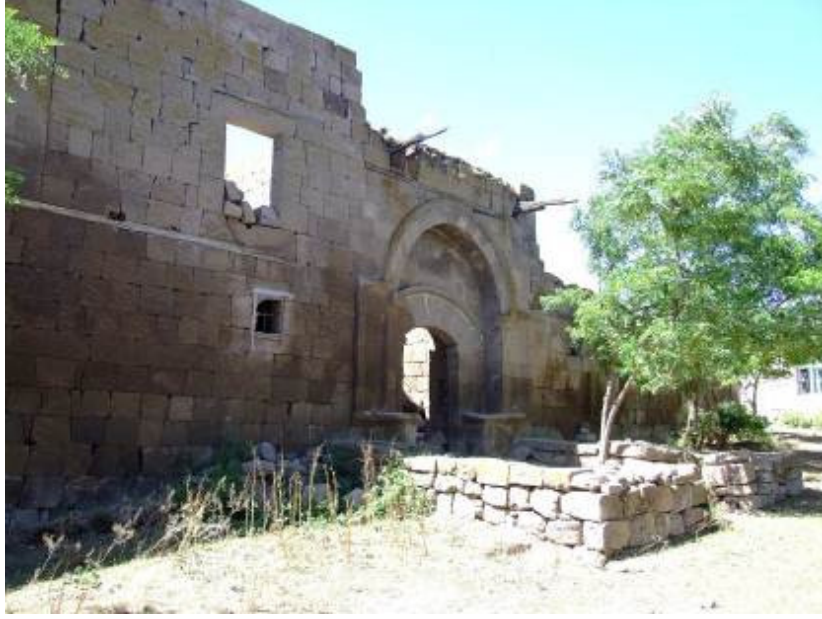
Foto 3: Yemişen Konak Kuzey Cephe

Yemişen Beldesi Saray Mahallesinde yer almaktadır. Çok ortaklı özel mülkiyette ve kullanılmadığından yıkık vaziyettedir. İki katlı konağın kuzey cephesindeki giriş kapısı üzerinde 1239/1824 tarihli inşa kitabesi vardır. Konağın kuzeyinde bir avlu bulunmaktadır. Konağın üst katının üst örtüsü tamamen yıkılmıştır. Alt katta bir ahır iki depo vardır. Konak doğu-batı doğrultusunda 23.90 x 10.70 m. ölçülerindedir. Doğu cephesine inşasından sonra bir oda eklenmiştir. Konak içerden ve dışarıdan düzgün kesme andezit tüf taşıyla inşa edilmiştir.

Alt katların girişleri güney ve batı cephelerden sağlanmaktadır. Üst kata giriş kuzey cephenin ortasında, derin sivri kemer formulu anıtsal kapıyla sağlanır. Kapı açıklığı basık kemerlidir. Kapının iki yanında birer seki yer alır. Sivri kemer ayakları konsol formunda başlıklı, burmalı gömme sütüncelere oturmaktadır. Ayrıca yanlarında da dışarıdan burmalı kaval silmeyle sınırlandırılmış geometrik kompozisyon işlemeli panolar mevcuttur. Sivri kemer ve basık kemer de dışarıdan geometrik süslemeli bir kuşakla çevrelenmiştir. Sivri kemer gözünde dört satırlık inşa kitabesi ile köşelerinde dört dairesel madalyon vardır. Madalyonların içleri gülbezek motifi süslemelidir. Girişin üstünde dışa taşıntılı ahşap hatıllardan bu cephede ahşap bir cumbanın olduğu anlaşılmaktadır (Foto 3).

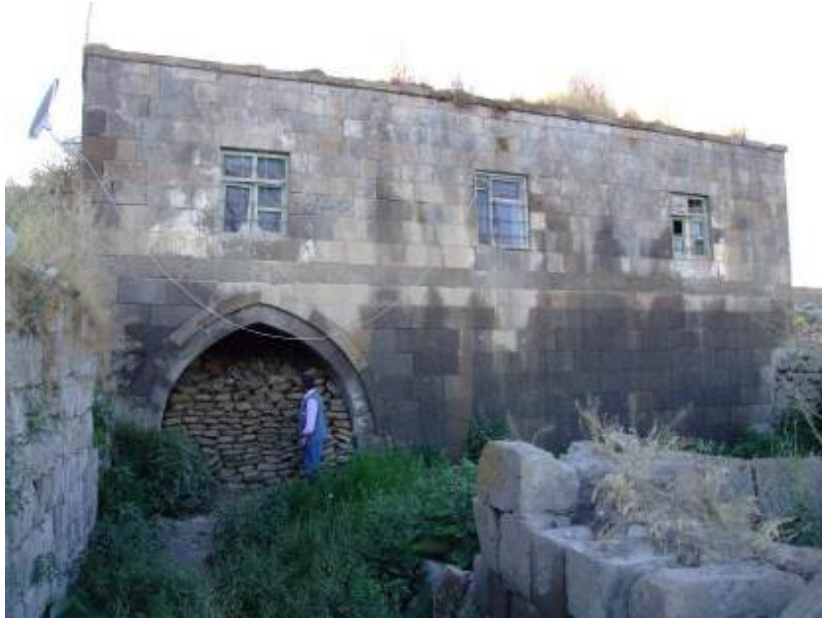
Foto 4: Mollakent Mehmet Zenin Yüce Evi

Mollakent Beldesinin Yeşilyurt Mahallesinde bulunmaktadır. Günümüzde Mehmet Zenin Yüce tarafından kullanılmaktadır. Ev tarihi caminin yaklaşık 20 m. doğusundadır. Aslında caminin kuzeyindeki zaviyeye ait bir konaktır. Evin batı duvarında zaviyeye ait günümüzde sadece duvarlarının bir kısmı kalmış mutfak bulunmaktadır. Mutfak ile ev arasında önceden mevcut olan geçit kapatılmıştır. Ev tamamen düzgün kesmetaş malzemeyle inşa edilmiştir. Doğu cephede sivri kemerli bir eyvan bulunmaktadır. Dış ölçüleri 10.00 x 19.00 m.dir (Foto 4).

Ev dış sofalıdır. Sofanın doğusunda, kuzey-güney doğrultusunda yan yana yerleştirilmiş üç odadan oluşur. Kuzey oda mutfaktır. Batısında banyo bulunur. Odaların doğu cephelerinde birer pencere vardır. Odalar ahşap hatıllı düz toprak damla örtülüdür. Kuzeydeki ve güneydeki odaların kuzey duvarlarında üçlü niş düzenlemesi görülür. Bu nişlerden ortadaki daha büyük ve sivri kemerli yanlardakiler kaş kemerlidir. Odalarda ayrıca düz dikdörtgen nişler de vardır. Pencerele özgül durumlarını kaybetmişlerdir.

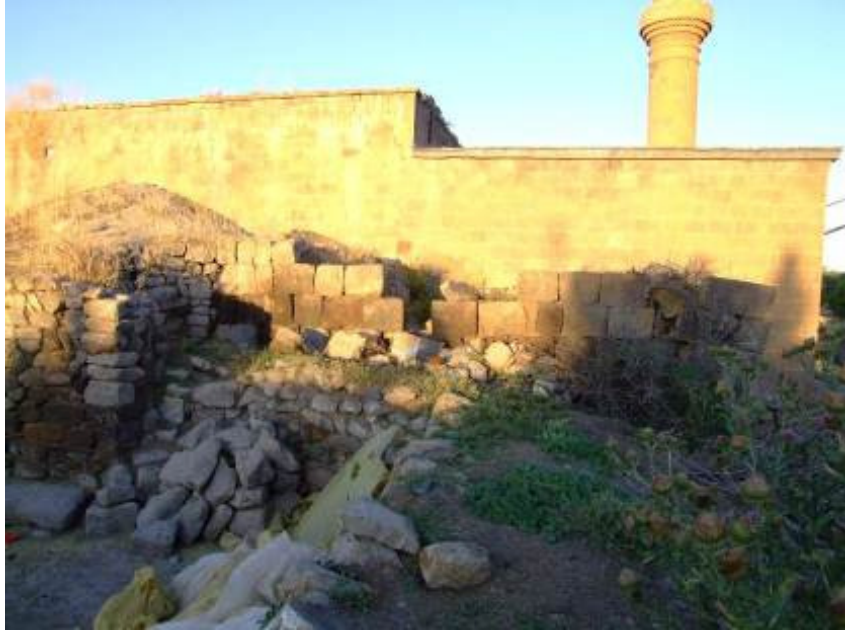
Foto 5: Mollakent Mescit Batı Cephe

Mollakent Beldesinin Yeşilyurt Mahallesinde tescilli tarihi caminin batısında, köylüler tarafından buradaki ilk mescit olarak ifade edilen bir yapı kalıntısı mevcuttur. Yapı dıştan dışa 7.30 x 7.50 m. ölçülerindedir. Mescit içerden ve dışardan düzgün kesmetaş malzemeyle inşa edilmiştir. Kalan izlerden anlaşıldığı kadarıyla doğu-batı doğrultusunda beşik tonoz örtülüdür (Foto 5).

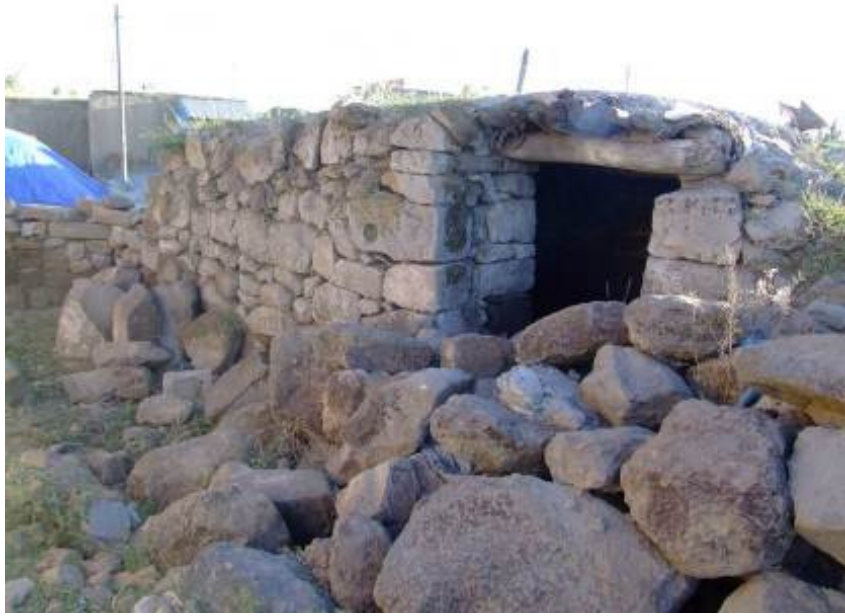
Foto 6: Mollakent Şeyh Yakup Türbesi

Mollakent Beldesi Pınarbaşı Mahallesi'nde, tarihi mezarlığın 100 m. kadar doğusunda bulunan türbe üzerinde herhangi bir yazıt bulunmamakla birlikte Şeyh Yakup Türbesi olarak adlandırılmaktadır. Yapı tamamen moloztaş malzemeyle inşa edilmiştir. İçten 3.60 x 3.70 m.

ölçülerinde kare planlıdır. İç mekanda, güney duvarına bitişik mezar bulunmaktadır. Ahşap hatıllı, düz toprak damla örtülüdür (Foto 6).

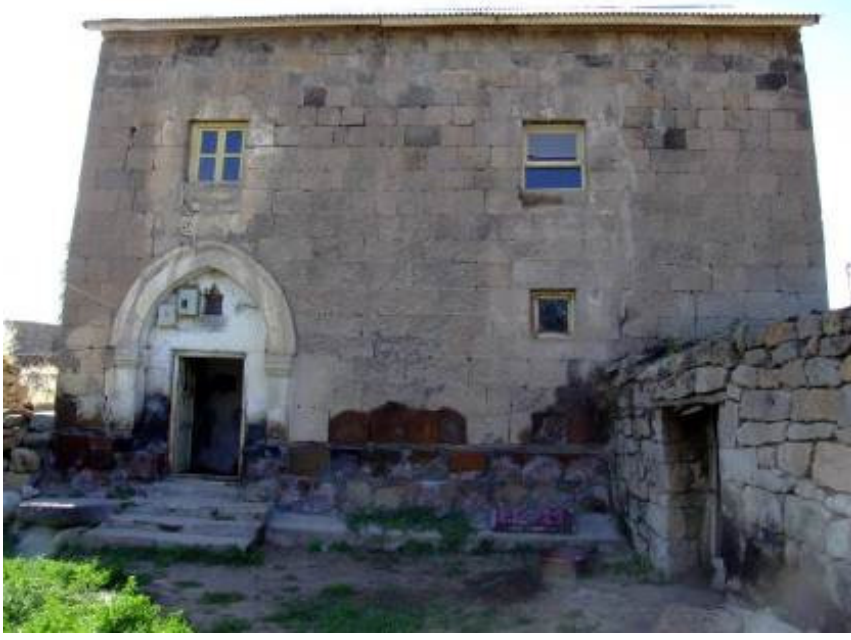
Foto 7: Günbatmaz SelahattinÖztürk Evi

Günbatmaz köyünün merkezinde günümüzde Selahattin Öztürk'e ait olan ve kullanılan ev sağlamdır. Giriş kapısı üzerindeki kitabesine göre 1894 tarihinde inşa edilmiştir. Dıştan 5.25 x 9.60 m. ölçülerinde küçük boyutlarda, iki katlı ev tamamen düzgün kesme andezit tuf taşı malzemelidir. Evin alt katı ve üst katı birer odadan oluşur. Kuzey-güney doğrultusunda dikdörtgen planlıdır. Odaların güneyinde sofa bulunur. Eve giriş doğu cephenin kuzeyindeki sivri kemer formulu düz atkı taşlı kapıyla sağlanır. Kemer gözünde pencere ve kitabe bulunmaktadır. Odalar içten 3.30 x 4.80 m. ölçülerindedir. Alt kattaki oda sadedir. Doğu duvarında mazgal bir pencere, diğer duvarlarda da küçük nişler vardır. Üst kata sofanın batısındaki merdivenle çıkılır. Üst katta sofanın doğusunda, güney duvarda bir ocak yaşmağı bulunmaktadır. Odanın kuzey ve doğu duvarlarında içe doğru genişleyen dikdörtgen birer pencere yer alır. Duvarlarda kaş kemerli küçük nişlere yer verilmiştir. Ev ahşap hatıllı düz toprak damla örtülüdür (Foto 7).

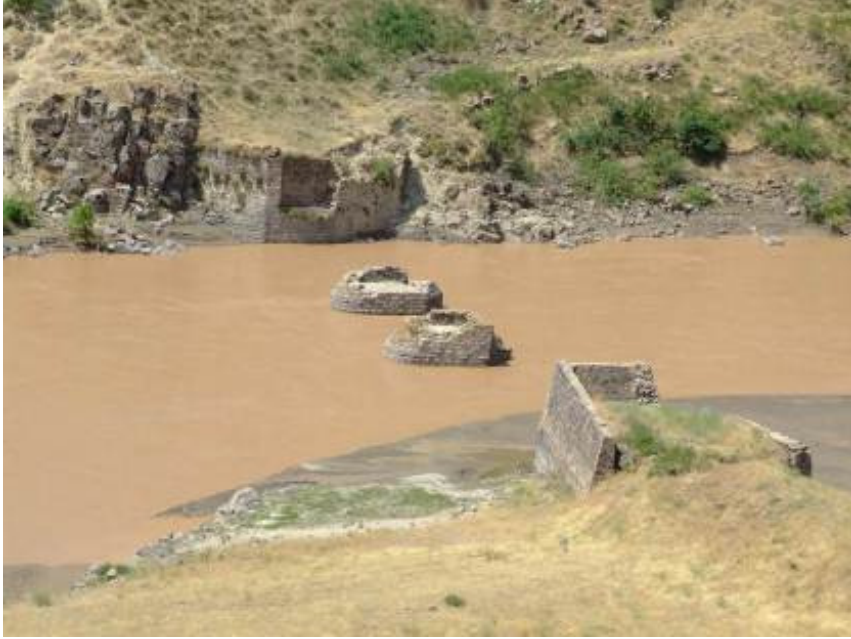
Foto 8: Balotu Köyü Seyda Köprüsü

Köprü Balotu Köyünün 8 km. kuzeybatısında, Karaağıl Beldesinin 3 km. güneyinde Murat Nehri üzerinde bulunmaktadır. Yaklaşık 50 m. uzunluğundadır. Ortalama 10'ar m. genişliğindeki üç kemeri günümüze ulaşamamıştır. Yan ayakları tahrip olan köprünün iki ayağı Murat nehri içinde kalmıştır. Ortadaki iki ayağının memba yönlerindeki selyaranları üçgen formulu, mansap yönündeki topukları da yarım daire planlıdır. Orta ayaklarının içlerinde birer küçük odanın varlığı anlaşılmaktadır (Foto 8).

Murat Nehri üzerindeki önemli köprülerden biri Balotu köyü yakınlarındaki Seyda Köprüsüdür. Günümüzde büyük oranda yıkık olsa da üç kemer gözlü olduğu anlaşılmaktadır.

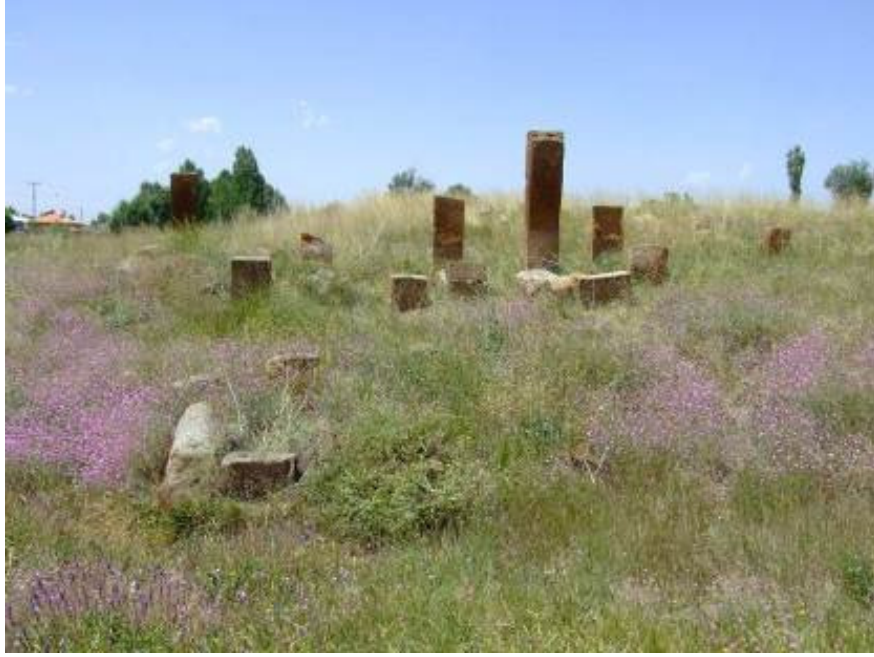
Foto 11: Gnbatmaz Ky Mezarlı

Köyün 500 m. kuzey doğusunda yer alan mezarlık büyük oranda ot ve toprakla örtülüdür. Mezarlıktaki izlerden çok sayıda mezar taşının bulunduğu fakat zamanla bunların tahrip olduğu anlaşılmaktadır. Tarihi mezarlar güney bölümde yer alırken, kuzey bölümü yeni definlerde kullanılmaktadır. Şahideli, sandukalı ve şahideli-sandukalı türde mezarlar bulunmaktadır. Özellikle şahideler büyük boyutlu ve zengin süslemelidir. Fakat andezit tüf malzemelerinden dolayı doğal etkenlerle büyük oranda tahrip olmuşlardır. Mezarlıkta yan yana üç ve arkada bir şahideli mezar boyutlarıyla dikkati çekmektedir. Bunların yanında da silindirik formlu üç sanduka tarzı mezar süslemeleriyle önemlidir. Bu sandukalı mezarların yaklaşık 10 m. batısında at formu bir mezar taşı mevcuttur. Şahidelerden uzun olanı 2.50 m. yüksekliğindedir. Baş taşı sağlam olmakla birlikte ayak taşı parçalanmıştır. Sanduka dikdörtgen prizma formudur. Şahidenin iç yüzü büyük oranda tahrip olmakla birlikte alınlığında stilize ejder motifli rumi kompozisyonu belirgindir. Arka yüzünde üstte geometrik ve bitkisel, ortada yazı, altta sivri kemerli niş ve bitkisel kompozisyon yer alır. Sandukanın yan yüzleri de bitkisel kompozisyonla süslenmiştir. Mezarlıktaki kırık parçalardan benzer başka mezar taşlarının da bulunduğu ama günümüze ulaşamadığı anlaşılmaktadır. Bu mezarların yaklaşık 10 m. güneyinde koyun formu iki mezar taşı vardır. Şahidelerin büyük bir kısmı yıkılmış ve parçalanmış durumdadır. Sandukalar üçgen, pramidal, silindirik ve kademeli formdadırlar (Foto 11).

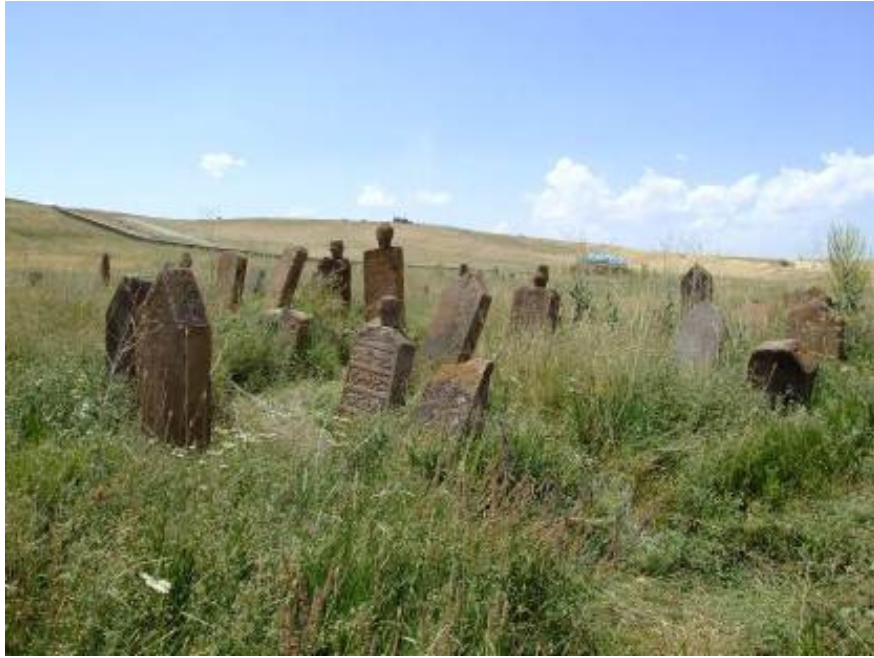
Foto 12: Esenlik Ky Mezarlı

Esenlik Köyü Mezarlığı, köyün 500 m. batısında bulunmaktadır. Mezartaşları; şahideli, sandukalı ve şahideli-sandukalı türdedir. Sandukalı türde mezarlar genellikle mezarlığın doğusunda yer alır. Kademeli, silindirik, dikdörtgen prizmal, üçgen prizmal olmak üzere çeşitli formlarda sandukalar bulunmaktadır. Sandukalardan bir bölümünün baş ve ayak

kısımları şahide şeklinde yükseltilmiştir. Şahideli türde mezartaşları da 13.-14. yüzyıldan Geç Osmanlı dönemine kadar geniş bir zamana yayılmıştır. Özellikle mezarlığın ortasında, ağaçlık bölümdeki şahideli formda mezar taşları erken ve zengin özellikler sergilemektedir. Ne yazık ki bunlar da sağlam olarak ulaşamamışlardır. Muhtemelen mezarlığın en erken mezar taşları buradadır. Mezarlıkta, Osmanlı dönemine ait olduğu anlaşılan başlıklı şahideler bulunmakta olup başlıkların hepsi kırılmıştır. Başlıklar farklı formlardadır. Mezarlıkta koyun formlu iki mezar taşı da vardır. Mezartaşları genellikle andezit tüf malzemelidir. Bununla birlikte birkaç örnekte mermer malzeme de görülür. Mezarlıkta 100 civarında mezartaşı tespit edilmiş ve incelenmiştir (Foto 12).

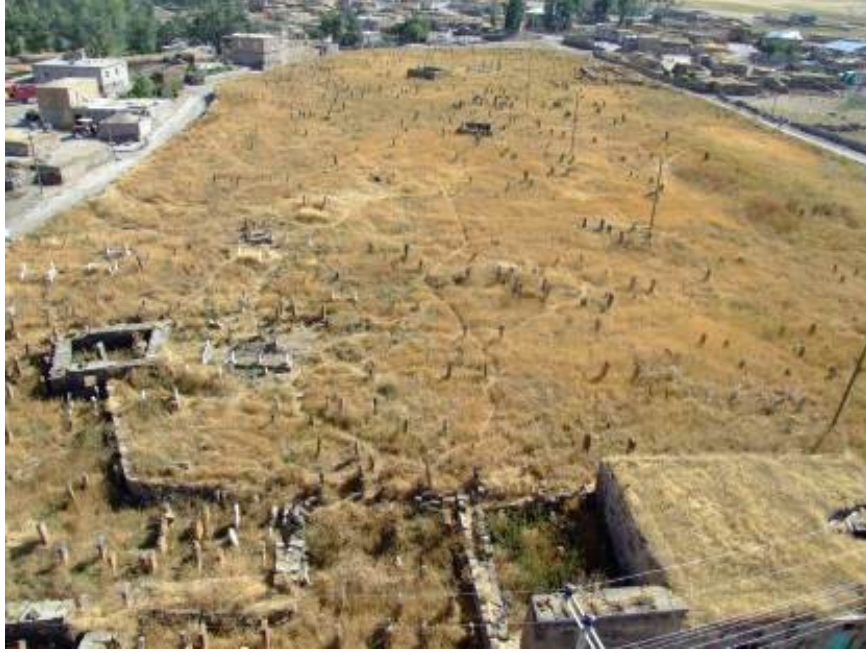
Foto 13: Mollakent Köyü Mezarlığı

Mollakent'in Pınarbaşı Mahallesi'deki tescilli mezarlıkta mezar taşları üzerinde çalışmalar gerçekleştirildi. Tarihi değere sahip mevcut mezar taşları ve 5 açık türbe üzerinde ayrıntılı incelemelerde bulunuldu. Mezarlıkta şahideli, sandukalı ve koyun formlu mezar taşları bulunmaktadır. Üç örnekte Ahlat mezar taşlarına benzer zengin bitkisel süslemeler yer almaktadır. Mezarlık kuzeye ve güneye doğru genişletilmiştir. Medreseye yakın kuzey bölümde Osmanlı döneminin ait mermer malzemeli, başlıklı şahideler mevcuttur. Bunlar dışındaki şahideler andezit tüf malzemelidir (Foto 13).

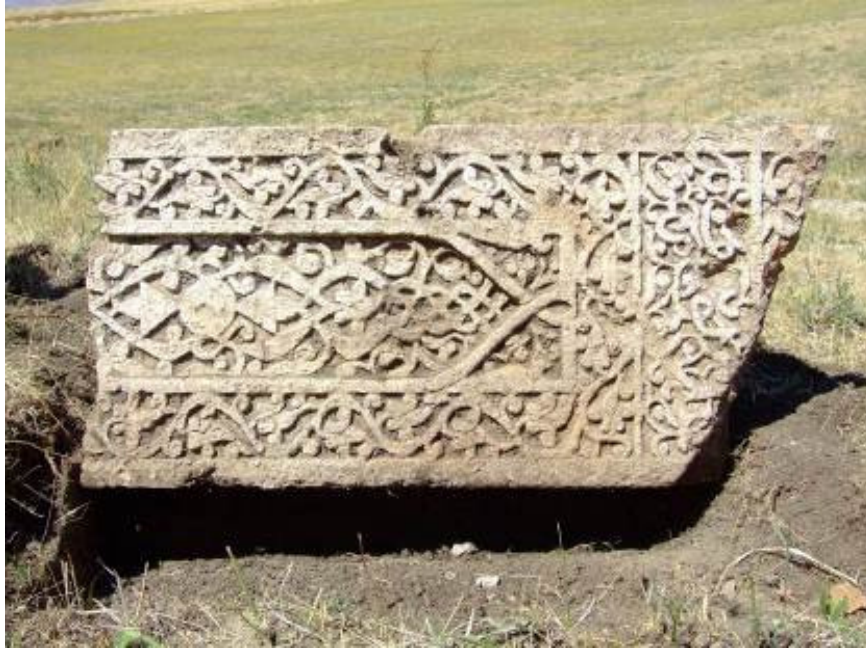
Foto 14: Mollakent Akkent Mezarlığı

Mezarlık tamamen tahrip olmuştur. Sandukalı ve şahideli formdaki mezar taşları yıkılmış ve parçalanmış durumdadır. Şahidelerin oldukça zengin işlemeli olanları mevcuttur. Bunlar da mezarlığın 13-14. Yüzyıllara ait olabileceğini göstermektedir (Foto 14).
