Trabzon'dan Ahşap Bir Cami Örneği: Of – Bölümlü Mithat Paşa Camii

A Wooden Mosque from Trabzon: Of – Bolumlu Mithat Pasha Mosque

Hasan Aydın¹, Sevgen Perker²

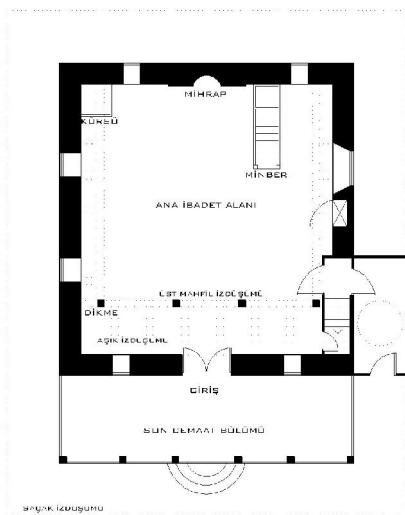
Şekil 2. Zemin Kat Planı

Yapı, Doğu Karadeniz Bölgesi'nde bulunan diğer ahşap camilere benzemekte olup, kareye yakın, dikdörtgen bir plan şemasına sahiptir. Cami harimi 720 cm x 770 cm ölçülerinde olup 470 cm yüksekliğindedir. Kuzey yönde, dikdörtgen planlı bir son cemaat yeri bulunmaktadır. Kuzeybatı yönünde yer alan ahşap minare, bölge camilerinin pek çoğunda olduğu gibi yapıya sonradan eklenmiştir. Caminin son cemaat yerine üç basamaklı taş bir merdiven ile ulaşılmaktadır. Buradan bir kapı ile caminin ana ibadet mekânı olan harime girilebilmektedir. Harimin batı duvarında iki adet kapı yer almaktadır. Bunlardan bir tanesi üst kattaki hanımlar mahfiline çıkışı sağlayan merdivene açılmaktadır. Bu alandan minare bölümüne de bir giriş vardır. Batı duvarındaki ikinci kapı ise mahfil merdiveninin altına yapılmış olan küçük odanın kapısıdır. Aynı duvarda imam ve müezzine ait eşyaların depolandığı ahşap bir de dolap bulunmaktadır. Ana ibadet mekânına dört yönden ahşap doğramalı pencereler ile gün ışığı alınmaktadır (Şekil 2 ve 4).

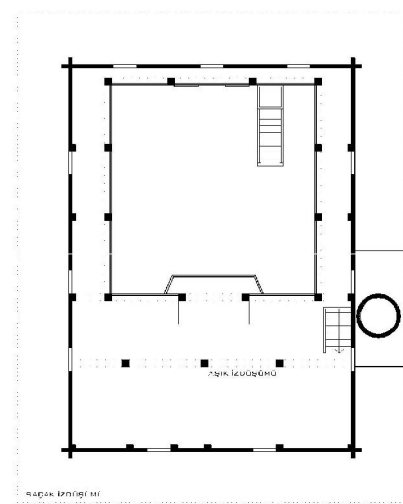
Şekil 3. Mahfil Katı Planı

Üst katta; kuzey, güney, doğu ve batı yönleri saran mahfil katı yer almaktadır. Mahfil katına kuzeybatı yönündeki ahşap merdiven ile ulaşılmaktadır. Mahfil katı kuzey yönünde, son cemaat yerinin üstüne doğru çıkma yaparak genişletilmiştir (Şekil 3 ve 5). Mahfil kotunun yüksekliği ise 210 cm'dir.

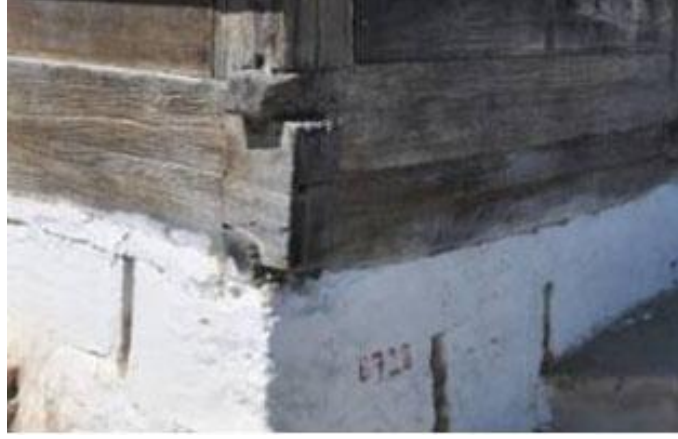
Şekil 7. Taş Subasmanda Havalandırma Boşlukları ve Köşede Ahşap Geçme Detayı

Caminin zemin katı kesme taş malzeme ile yığma yapım tekniği kullanılarak oluşturulmuştur. Zemin katın genellikle, yörede yastık adı verilen kesme taş ile yığma biçimde inşa edilmesi, Doğu Karadeniz ahşap camilerinde rastlanan tipik bir uygulama özelliğidir (Demir 2004). Arazinin eğimli olması nedeniyle son cemaat yerinin kuzeydoğu köşesinde taş subasman diğer köşesine oranla daha yüksektir. Taş duvar ve subasman uygulaması sayesinde, caminin ustalıkla detaylandırılmış ahşap elemanlarının, toprak ve nem ile temasının kesilmesi ve böylelikle korunmaları sağlanmıştır. Diğer yandan zemin katın ve yapıda kullanılan tüm ahşap elemanların nemden korunması için subasman üzerinde havalandırma boşlukları da bırakılmıştır (Şekil 7).

Camiinin kuzey cephesinde üst kat mahfil döşemesinin çıkmasını taşıyan altı adet ahşap dikme ile karşılaşılmaktadır. Sözü edilen dikmeler mahfil katının kuzey yönündeki çıkmasının yükünü ahşap döşeme kirişleri aracılığı ile almakta ve zemine iletmektedirler. Yapının üst kat dış duvarları, yörede sıklıkla kullanılan dikmeli ahşap çantı tekniği ile inşa edilmiştir. Ahşap duvarı oluşturan tüm elemanlar birbirleri ile geçme yöntemi ile birleştirilmiş olup, birleştirmelerde ahşap malzeme dışında bir malzeme kullanılmamıştır. Çantı tekniği kullanılan ahşap elemanlar, yapının özellikle köşe noktalarında açıkça görülmektedir (Şekil 7 ve 8).

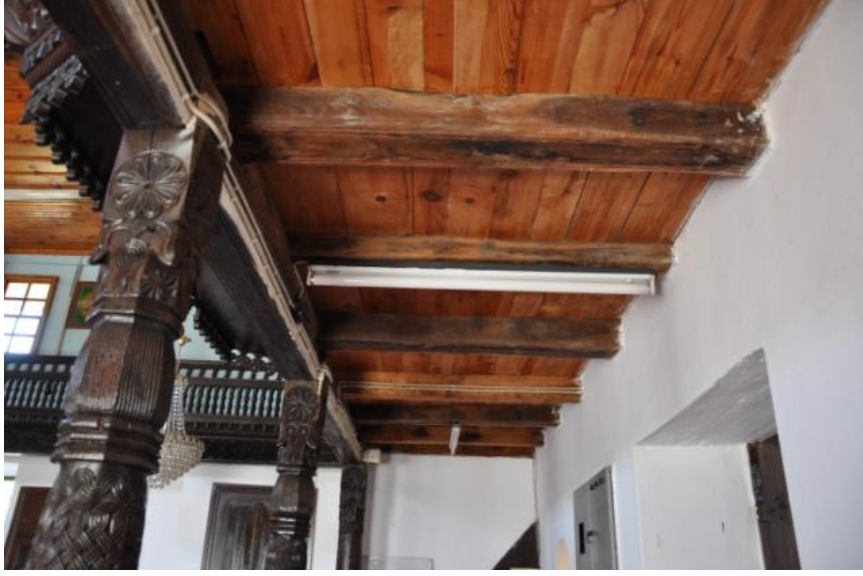
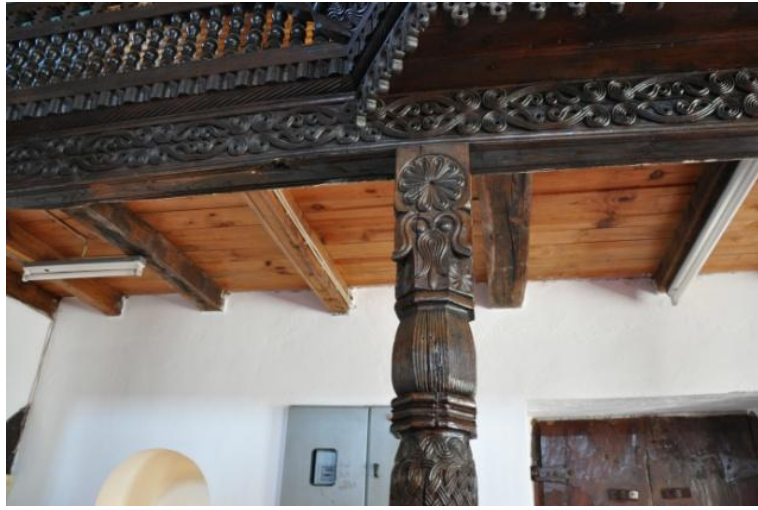
Caminin hariminin kuzey duvarı yönünde üst kat mahfili taşıyan dört adet ahşap dikme bulunmaktadır. Dikmeler birbirlerinden yaklaşık iki metrelik mesafeler ile konumlanmaktadır. Ahşap dikmelerin başlık ve gövdeleri bitkisel süslemeler ile bezemelidir. Dikme başlıklarında bulunan geniş çiçek motifinin altında ters lale süslemesi dikkati çekmektedir (Şekil 9 ve 10).

Şekil 9. Harimde Ahşap Dickmeler

Şekil 10. Harimden Ahşap Dickme Örneği

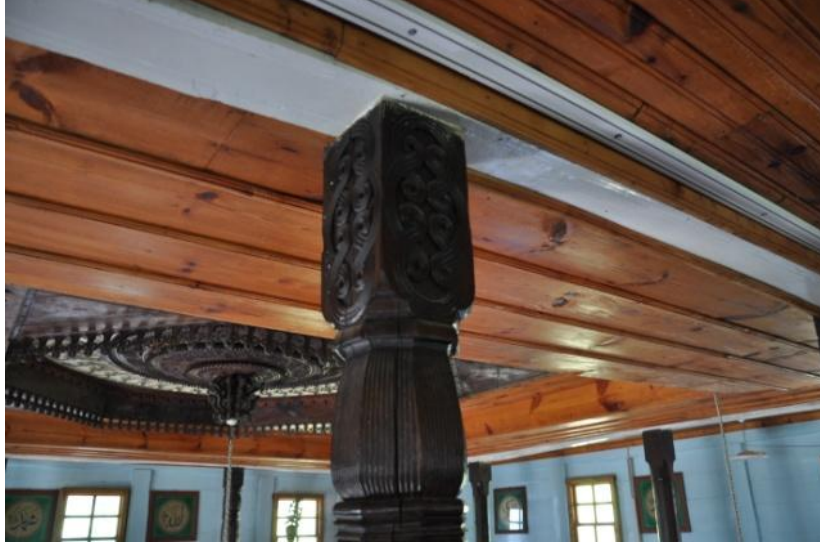
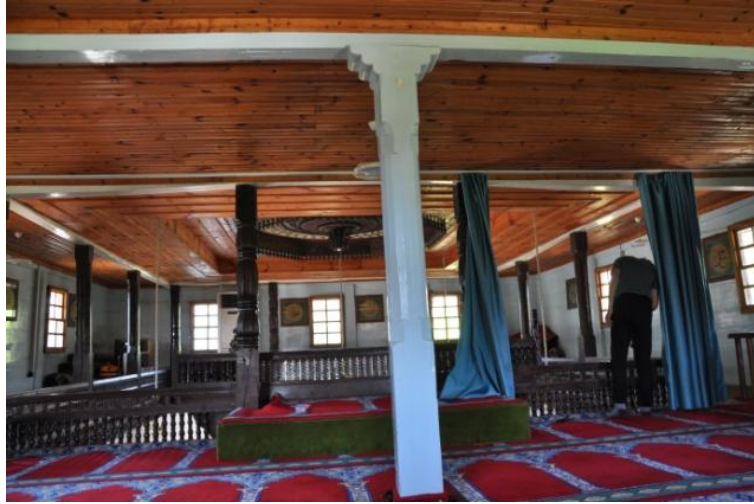
Caminin çatı yükü mahfil katında dört yönde düzenlenen ahşap dickmeler ile taşınmaktadır. Sözü edilen dickmelerin başlık ve gövdeleri de harimdekiler gibi bezemelidir (Şekil 11). Üst katın kuzey yönde alt kat duvar hizasına gelen kısmında, ayrıca üç ahşap dickme daha bulunmaktadır. Sözü edilen dickmeler diğerlerine oranla daha sade bir anlayışa sahiptir (Şekil 12). Yapı genelinde kullanılan ahşap dickmelerin yaklaşık 20 cm x 20 cm ölçülerinde olduğu görülmektedir.

Şekil 11. Mahfil Katı Bezemeli Dikme Örneği

Şekil 12. Mahfil Katı Kuzey Yönündeki Dikme Örneği

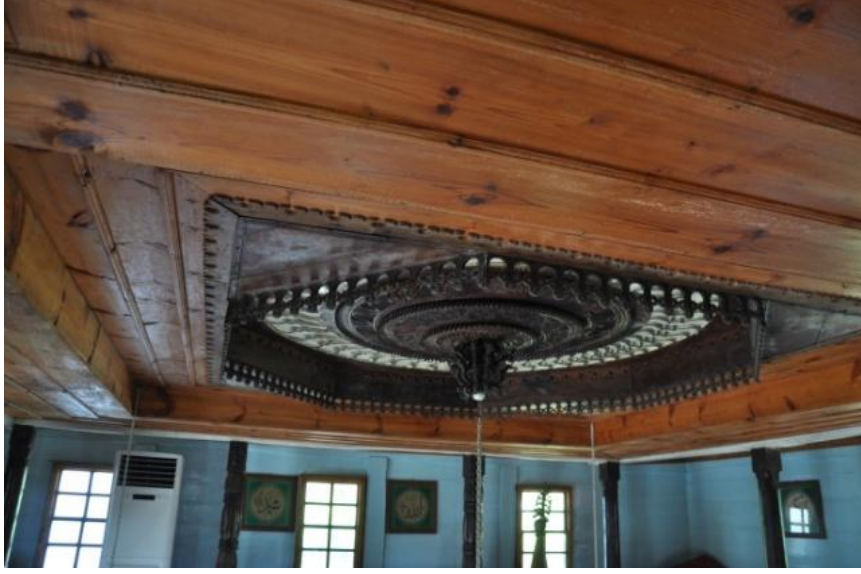
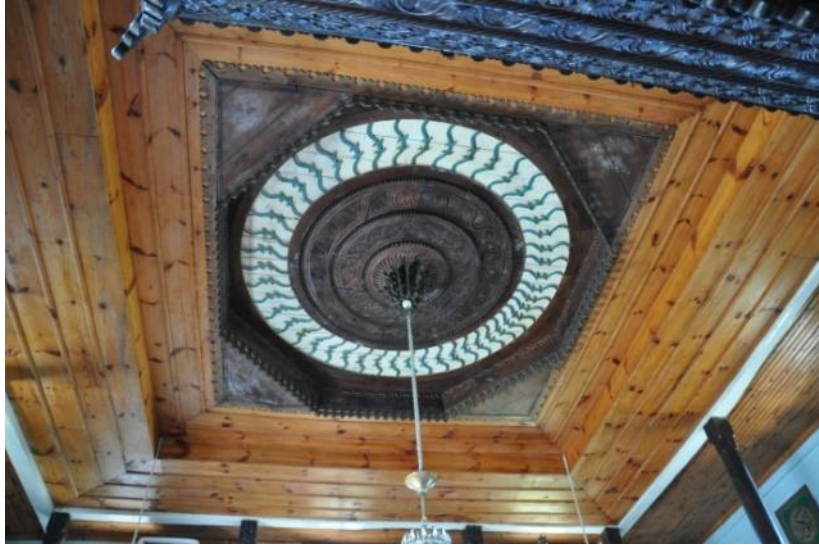
Caminin çatısı dört yöne eğimli kırma çatıdır. Çatı saçakları, bölgedeki yağışın etkilerinden yapının korunabilmesi için oldukça geniş tutulmuştur. Bu saçakların alt kısmı ahşap malzeme ile kaplanmıştır. Yapının ahşap kaplamalı olan tavanında ise, iç içe geçmiş kare ve sekizgen çerçeveli, dairesel biçimli ahşap bir tavan göbeği yer almaktadır. Tavan göbeğinde geometrik bezemeler dikkati çekmektedir (Şekil 13 ve 14).

Şekil 13. Ahşap Tavan Göbeği

Şekil 14. Ahşap Tavan Göbeği

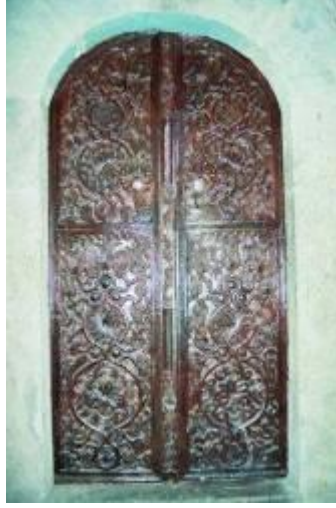
Şekil 15. Ahşap Giriş Kapısı (Yavuz 2009)

Mithat Paşa Camii'nin pencere ve kapı doğramalarının tamamı ahşap malzeme ile oluşturulmuştur. İki kanatlı ahşap giriş kapısı caminin ahşap doğramaları içinde özel bir öneme sahiptir. Taş bir çerçeve ile çevrelenen ahşap kapı kanatları, dairesel motifler, kıvrık dallar ve stilize edilmiş bitkisel biçimli süslemelere sahiptir (Yavuz, 2009). Süslemeler kabartma şeklinde olup, kapı kanatları özgünlüğünü korumaktadır (Şekil 15).

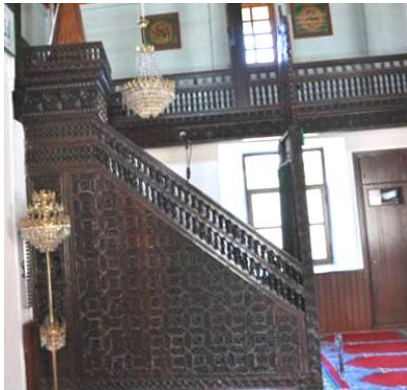
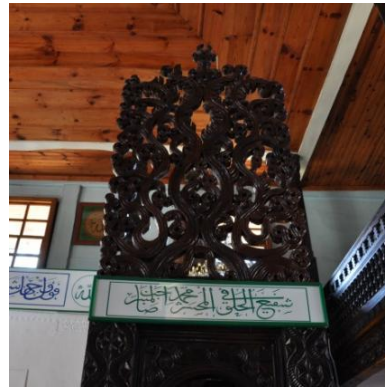
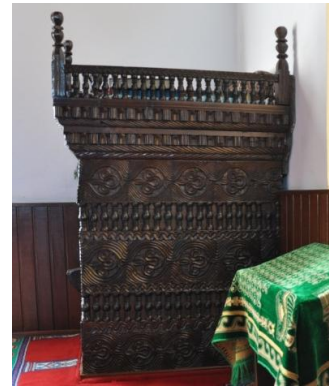
Camide bulunan başlıca iç mimari unsurlar; güney duvarında yer alan mihrap, minber ve kürsü ile mahfil katını dört yönde saran ahşap korkuluklardır. Alçıdan yapılmış olan mihrap dokuz sıralı, yarım silindir biçimli kavsaraya sahiptir. Mihrap çerçevesi 230 cm genişlikte olup çerçevenin kenarlarında iki sıra halinde kabartmalı işlemeye yer verilmiştir. Ceviz ağacından yapılmış olduğu bilinen ahşap minber, 75 cm x 240 cm ölçülerindedir. Minberin doğu cephe duvarına uzaklığı 150 cm'dir. Minber gövdesinin iki yanında bulunan aynalıklarda, minber kürsüsünde ve korkuluklarında incelikle işlenmiş motifler dikkat çekmektedir. Minber tacında da bitkisel biçimli süslemelere yer verilmiştir (Şekil 16 ve 17). Ahşap kürsü ise 90 cm x 90 cm boyutlarında olup kare biçimlidir. Caminin güney ve doğu duvarlarının birleştiği köşeye yaslı bulunan kürsüde geometrik süslemelerin içine bitkisel motifler yerleştirilmiştir. Kürsüdeki motifler minberdeki motifler ile benzerlik göstermektedir (Şekil 18).

Şekil 16. Ahşap Minber

Şekil 17. Ahşap Minber Tacı

Şekil 18. Ahşap Kürsü

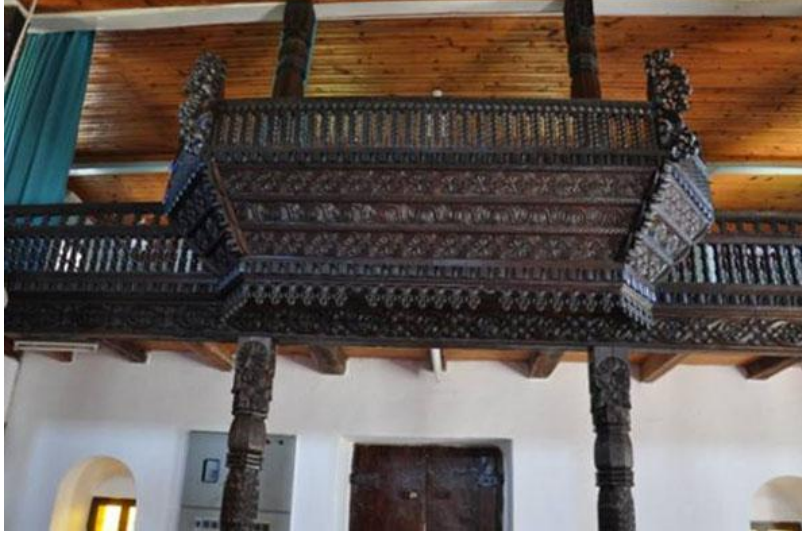
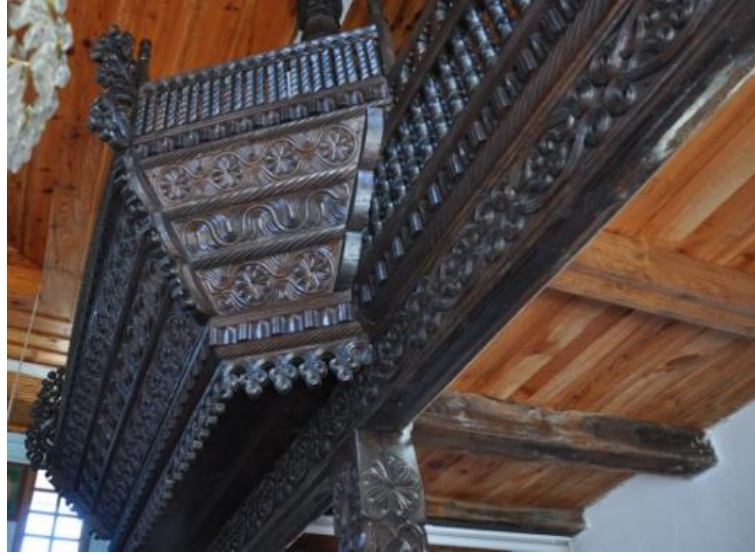
Mahfil katını dört yönde saran ahşap korkuluklarda, oyma tekniği ile yapılmış, geometrik ve bitkisel motifler içeren zengin bir işleme görülmektedir. Mahfilin, mahfil katından bir basamak yukarıda düzenlenen köşk kısmında, caminin ana ibadet mekânına doğru bir çıkma yapıldığı, bu bölümün ön ve yan yüzlerinin motiflerle bezendiği görülmektedir (Şekil 19 ve 20).

Şekil 19. Mahfil Köşkü ve Korkuluklar

Şekil 20. Ahşap Oyma Tekniği ile Oluşturulan Motifli Bezeme

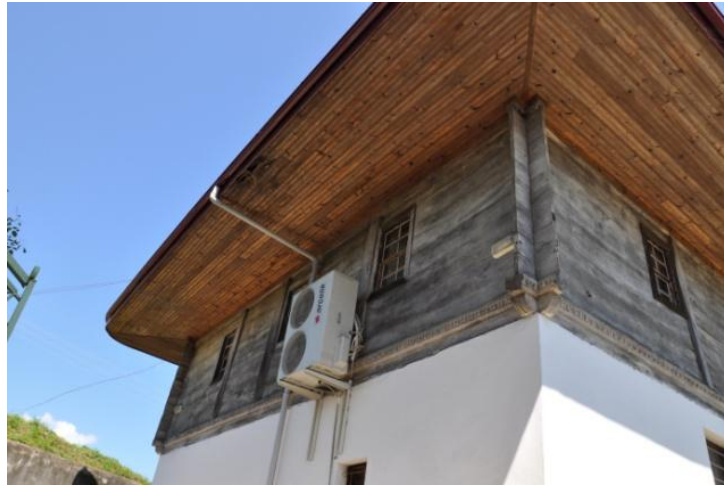
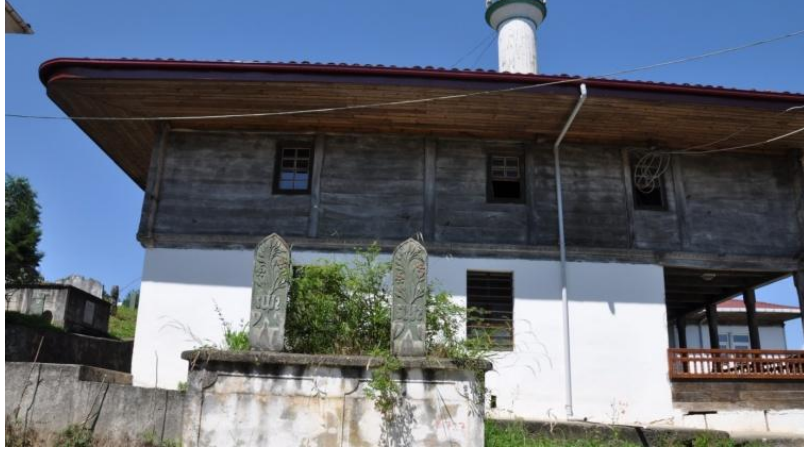
Yapıda kullanıcı eliyle yapılan değişiklik ve yenilemeler kapsamında; kuzey cephesi hariç, zemin kat taş duvarlarının boyanmış olduğu, son cemaat yeri korkuluklarının yenilendiği, güney ve doğu cephelerine yağmur suyu iniş borusu eklendiği, güney cephesine klima dış ünitesi asıldığı, iç mekândaki ahşap dikmelerin boyandığı görülmüştür (Şekil 21 ve 22).

Taş duvarların ve ahşap dikmelerin boyanmış olması yapının özgün kimliğinin algılanmasını zorlaştırmaktadır. Diğer yandan özellikle dikmelerin, ahşap malzemenin nefes almasını önleyecek türden boyalar ile boyanmış olması, uzun yıllar sağlıklı bir biçimde ayakta durmayı başarmış olan ahşap dikmelerin kısa sürede yıpranmasına neden olacaktır.

Yapının güney ve doğu cephesinde görülen yağmur iniş boruları, güney cephesinde görülen klima dış ünitesi ve çeşitli cephelerini açıktan saran elektrik kabloları, camide güncel servis sistemlerine gereksinim duyulduğunu göstermektedir. Ancak yapıya sonradan eklenen tesisat elemanları yapının özgün kimliğini görsel açıdan olumsuz etkilemiştir. Diğer yandan klima gibi elektrikli araçların varlığı, özellikle açıktan giden elektrik kabloları da dikkate alındığında yangın riskini akla getirmektedir.

Şekil 21. Güney Cephesi, Klima, Yağmur İniş Borusu ve Sıvalı Taş Duvar

Şekil 22. Doğu Cephesi, Yağmur İniş Borusu, Elektrik Kabloları ve Sıvalı Taş Duvar
