Güney Lefkoşa'da Osmanlı Dönemi Camileri

Ottoman Period Mosques in South Nicosia

Çiğdem Çağnan¹

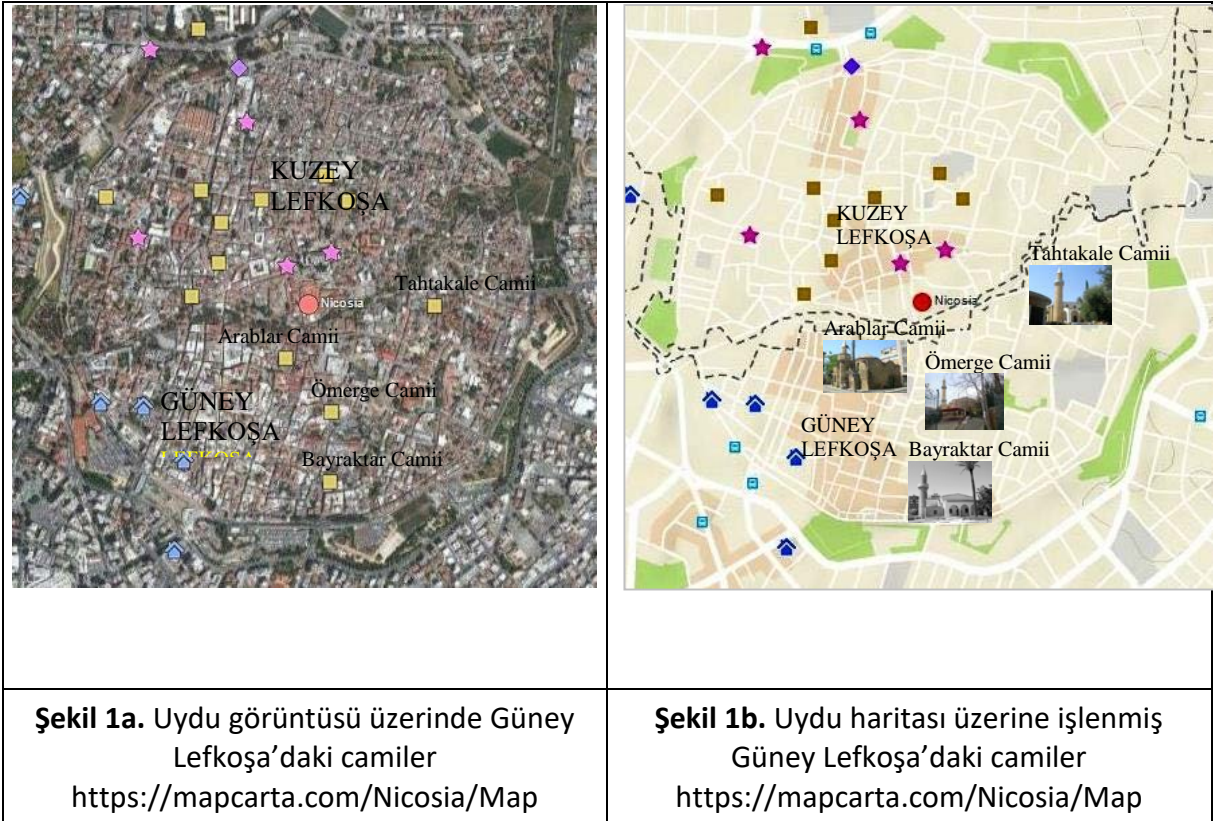
Çalışma kapsamında, Şekil 1.1a ve Şekil 1.1b'de görüldüğü gibi, bölünmüş bir başkent olan Lefkoşa'nın Rum yönetimindeki Güneyinde bulunan dört Osmanlı Dönemi yapısı irdelenmiştir. Bu yapılar, dönemin önemli camileri olan Ömeriye, Bayraktar, Araplar ve Tahtakale (Taht-El Kale) camileridir (Turkan, 2016:480). Önceleri kilise olan bu yapılardan iki tanesine Osmanlı Döneminde düzenlemeler ve eklemeler yapılarak camiye dönüştürülmüştür. Osmanlı etkisiyle değişen bu iki yapı, Ömeriye ve Araplar Camileridir.

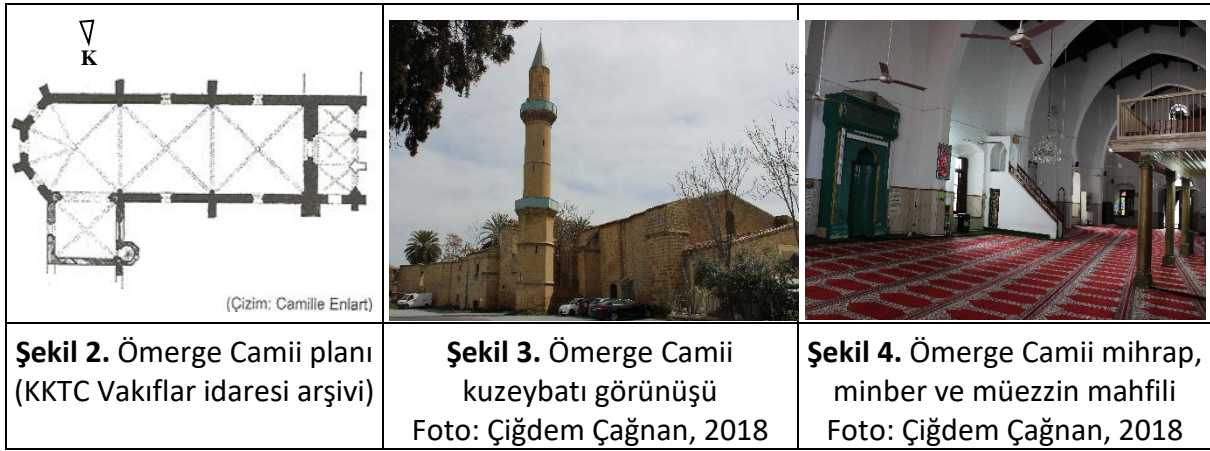
Mimari planı doğu-batı yönde uzanan enine ve dikdörtgen olup düzgün kesme yerel kumtaşından (sarı taş) inşa edilmiştir (Şekil 2). Çatı örtüsünün gerçek hali tonoz olmakla beraber, günümüzde tonozlar kaldırılarak, kuzey-güney yönündeki eşit aralıklı yedi adet kemer ile taşınan üzeri kiremit kaplı, ahşap beşik çatı ile örtülüdür. Gotik tarzda görülen karakteristik özellikte dış duvarları payandalar ile desteklenmektedir. Camiye dönüştürüldükten sonra kilisenin batı cephesinde üç ve yan cephelerinde tek kemerli olan revaklı kısım, son cemaat yeri ve cami girişi olarak kullanılmıştır (Association of Cypriot Archaeologists, 1991:18-19). Cami harimine kuzey batıdan girilerek üst kata çıkılmaktadır. Harim girişinin yanında ince ve uzun iki şerefeli minare bulunmaktadır. Minareye harimin kuzeybatısındaki bir kapıdan çıkılmaktadır. Minare gövdesinin alt kısmı beş köşeli, üst kısmı ise silindirik olup, ilk şerefesi alışılmadık bir biçimde kaideye oldukça yakındır (Şekil 3).

Cami harimine giriş Ortaçağa ait kemerli Lüzinyan kapısından sağlanmaktadır. Kuzey duvarında sütunların üzerinde müezzin mahfili, mihrap ile minber de güney duvarında (kıble cihheti) yer almaktadır (Şekil 4). Müezzin mahfili altın yaldız boyalı üç adet taş sütun üzerine oturan, ahşap döşemedir. Sütunların başlıkları çiçek motifli kabartmalarla süslenmiştir.
